Dossier de Diagnostic Technique

MISSION N° : 451200728

| PROPRIÉTAIRE | MISSION |
|--|---|
| Nom : Succession M. GUERIN-BOUSSET Jean-Pierre Adresse : 10 rue du Pont de Pierre Ville : 45340 NANCRAY-SUR-RIMARDE | Adresse : 10 rue du Pont de Pierre Ville : 45340 NANCRAY-SUR-RIMARDE |

| MISSION | | | |
|---|---|---|--|
| Type : Maison | Nbre pièces : 2 | Lot : - | |

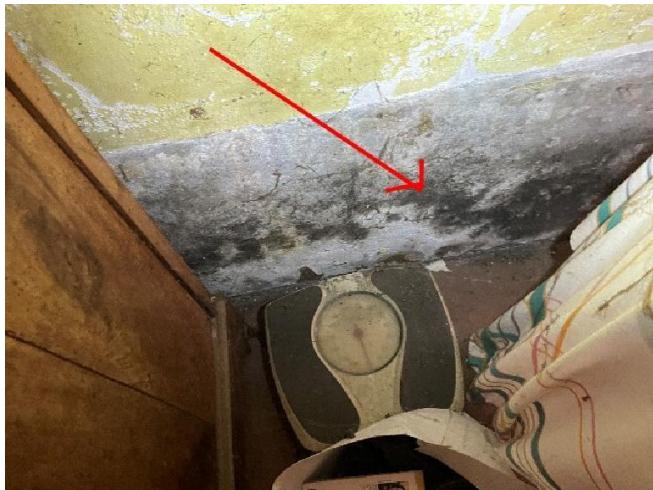
Moisissures murs séjour.

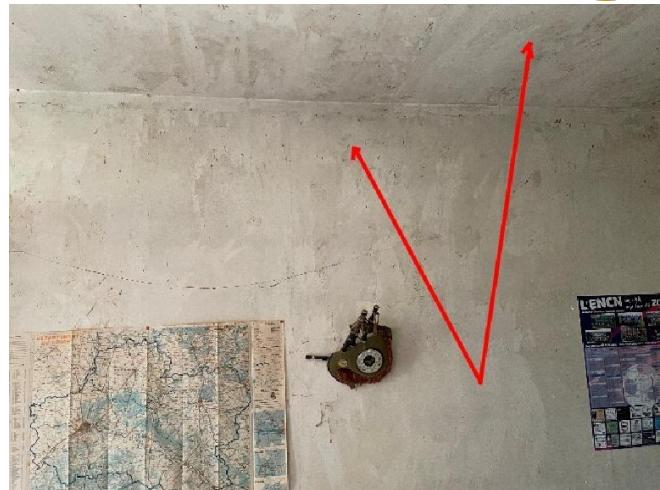
Moisissures murs cuisine.

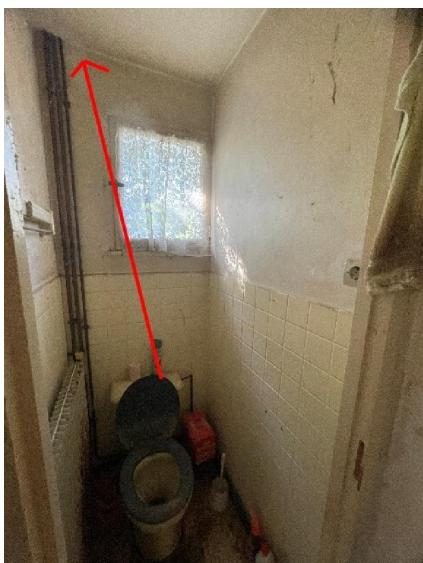
Murs Toilettes.

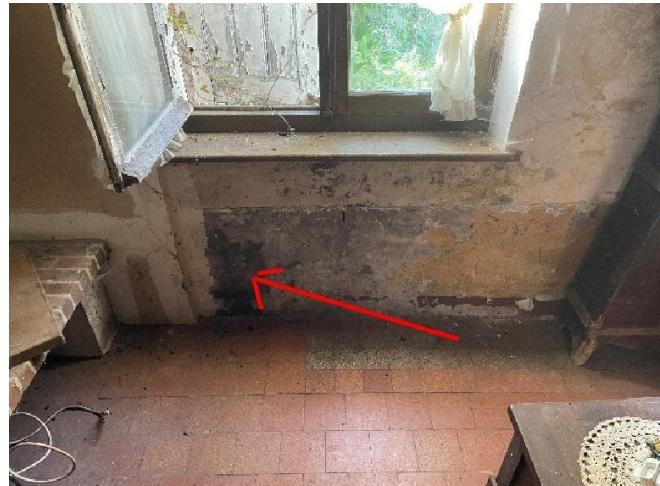
Murs séjour.

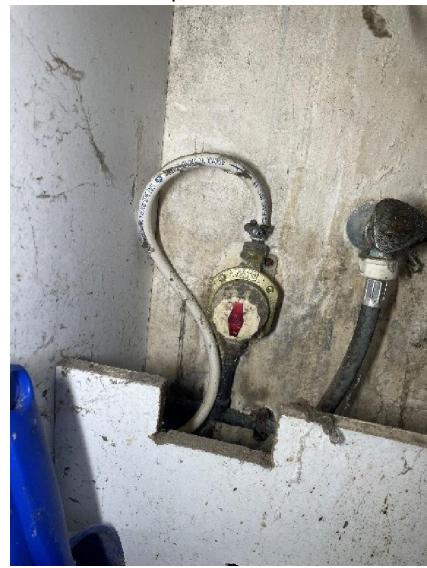
11a : Au moins un appareil est raccordé en gaz avec un tube souple.

Observation : Tuyaux souple

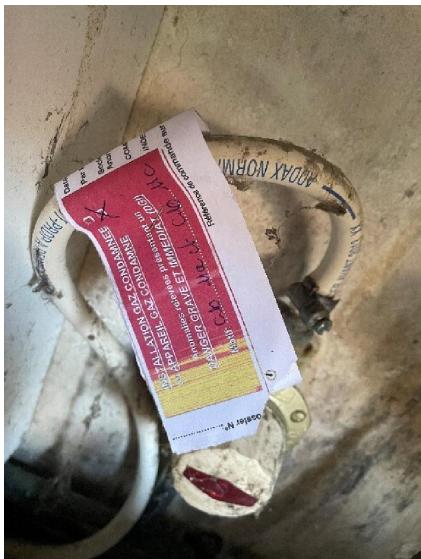
11a : Au moins un appareil est raccordé en gaz avec un tube souple.

Observation : Pose d'une étiquette DGI.

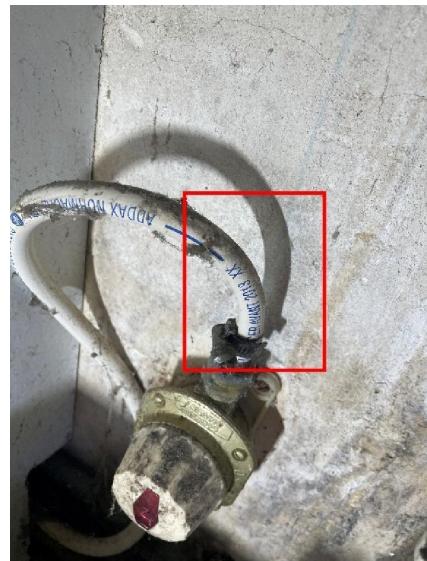
14 : La date limite d'utilisation du tuyau d'alimentation n'est pas lisible ou est dépassée.

Observation : A changer avant 2013.

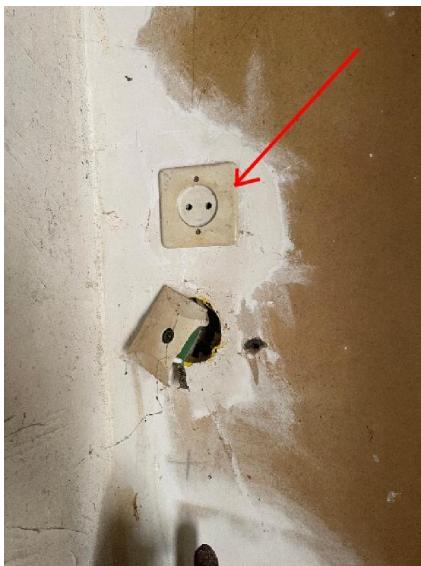
B.3.3.6 a1) : Au moins un socle de prise de courant ne comporte pas de broche de terre.

Observation : Prise de courant :

Cassé

Sortie de son emplacement

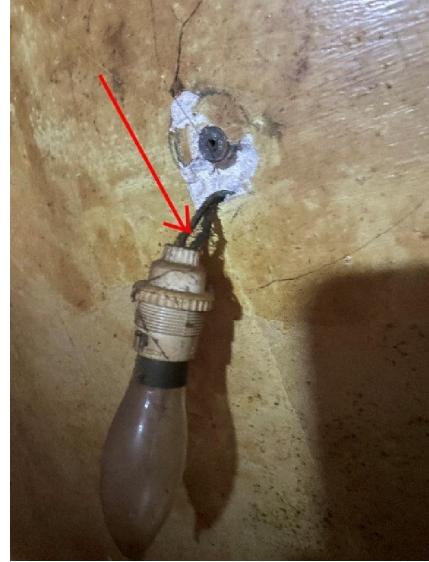
B.3.3.6 a3) : Au moins un circuit (n'alimentant pas des socles de prises de courant) n'est pas relié à la terre.

Observation : Absence de terre.

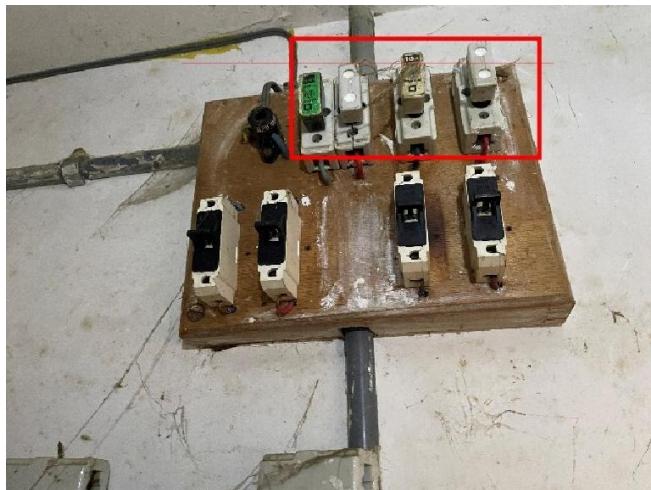
B.4.3 b) : Le type d'au moins un fusible ou un disjoncteur n'est plus autorisé (fusible à tabatière, à broches rechargeables, coupe-circuit à fusible de type industriel, disjoncteur réglable en courant protégeant des circuits terminaux).

Observation : Fusibles non autorisés.

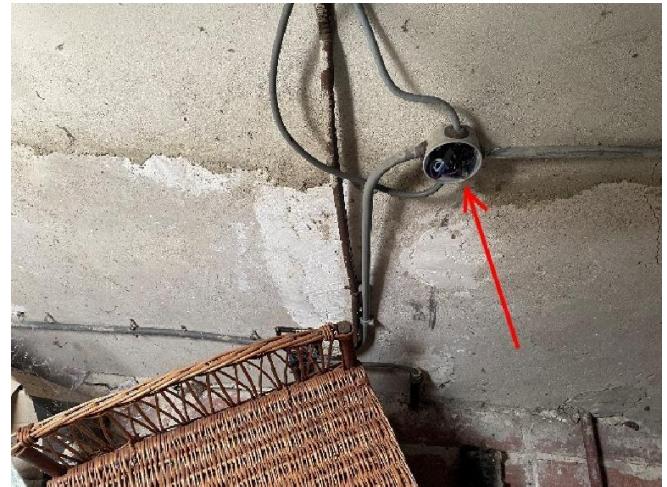
B.7.3 d) : L'installation électrique comporte au moins une connexion avec une partie active nue sous tension accessible.

Observation : Manque couvercle de boîte de dérivation
Connection accessibles.

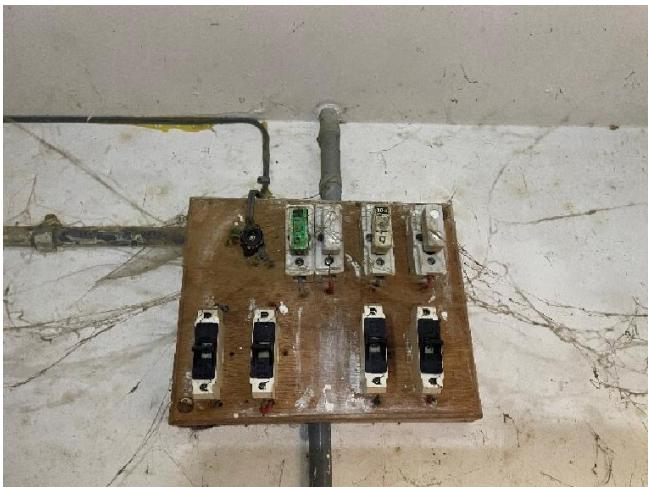
B.7.3 e) : L'installation électrique comporte au moins un dispositif de protection avec une partie active nue sous tension accessible.
Observation : Tableau non protégé.

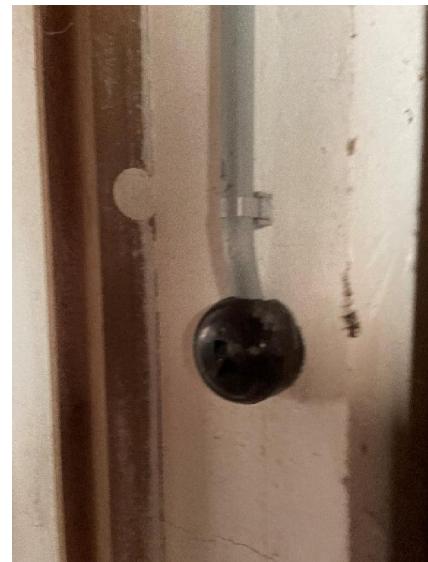
B.8.3 a) : L'installation comporte au moins un matériel électrique vétuste.

Observation : Interrupteur en bakelite Vétuste.

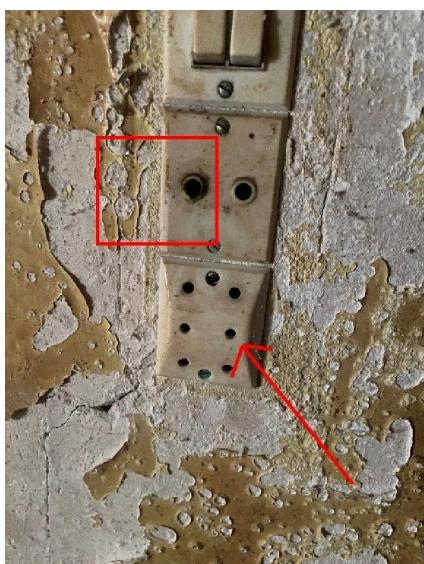
B.8.3 b) : L'installation comporte au moins un matériel électrique inadapté à l'usage.

Observation : Matériel inadapté à l'usage
Trace de brûlée sur prise .

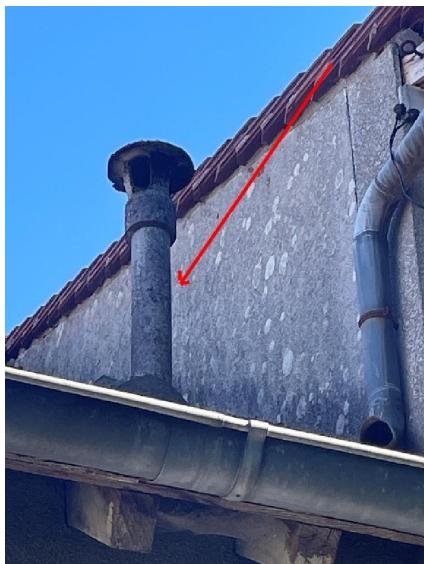
Exterieur
Toiture versant Sud
A gauche de la lucarne
Conduit Fibre-Ciment
AMIANTE

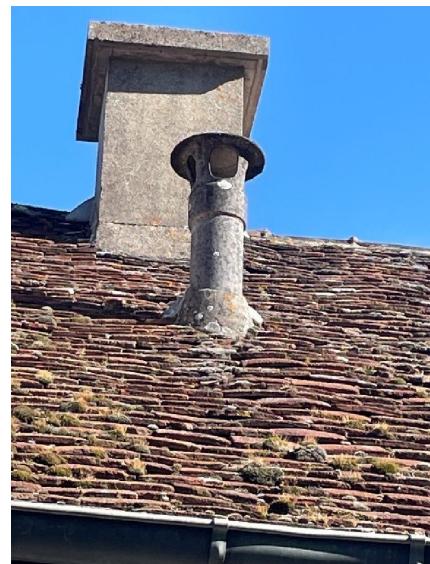
Exterieurs :
Toiture versant Sud
A droite de la lucarne
Conduit fibre-ciment
AMIANTE

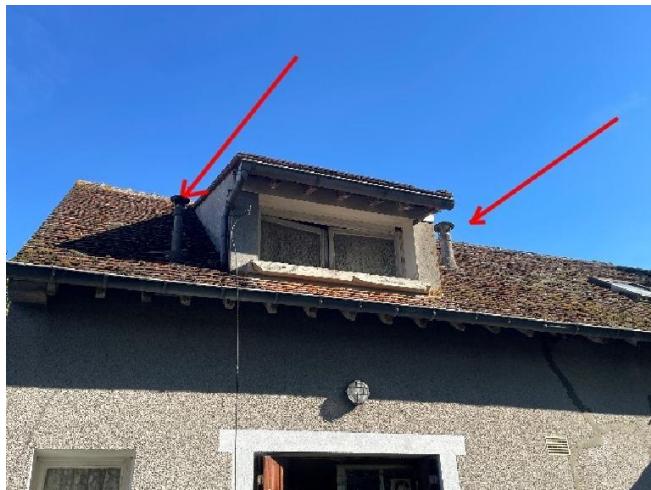
Localisation des conduits sur la toiture versant Sud.

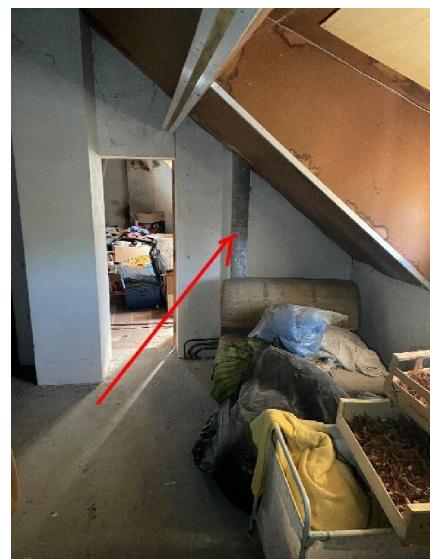
Chambre 01
Conduit fibre-ciment
AMIANTE

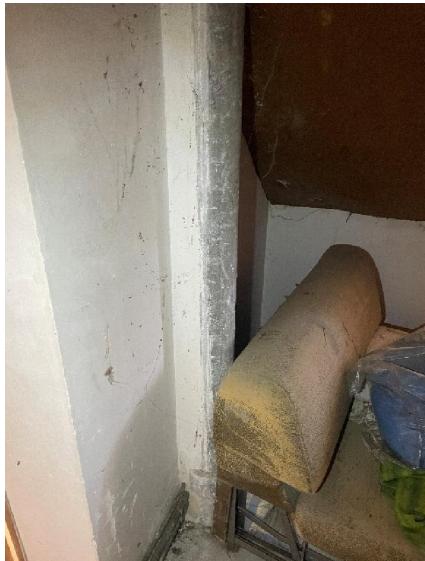
Chambre 01
Conduit fibre-ciment Détail
AMIANTE

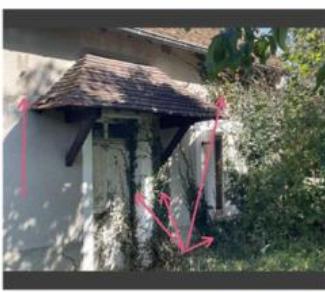
| photo | description | conseils |
|---|--|---|
| | Présence de végétation sur les murs Présence de fissures Manque de tuiles. (photo non exhaustive) | Prévoir l'intervention d'un technicien spécialisé qui précisera la liste des travaux à effectuer : Consulter un professionnel si la fissure est très large ou si elle semble indiquer un problème structurel plus grave. Des intervention lourdes seront peut être nécessaires tel que des reprise en sous œuvre, des chainages, des reprises complètes des murs. |

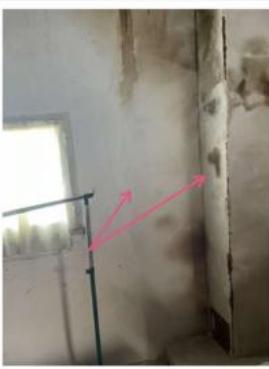
| photo | description | conseils |
|---|---|---|
| | Présence de taches d'humidité, décollement des enduits dans les combles Fissures sur le mur pignon. (photo non exhaustive) | Prévoir l'intervention d'un technicien spécialisé qui précisera la liste des travaux à effectuer : Consulter un professionnel si la fissure est très large ou si elle semble indiquer un problème structurel plus grave. Des intervention lourdes seront peut être nécessaires tel que des reprise en sous œuvre, des chainages, des reprises complètes des murs. Prévoir l'intervention d'une entreprise qualifiée qui proposera les traitement ou intervention à mettre en oeuvre : Tel que la création d'une barrières chimique par injection de résine et qui évitera à l'humidité de remonter par capilarité. Ou encore la pose d'un drain au tour des murs de la maison. |

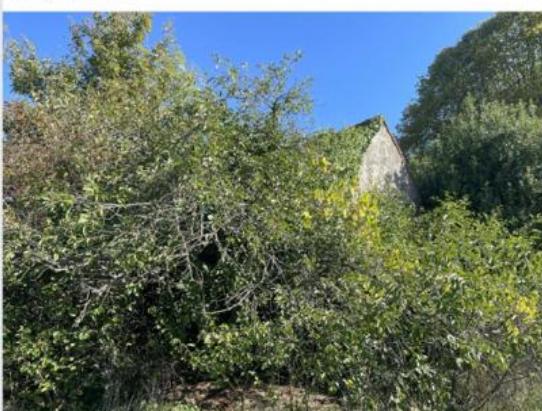
Façade Est

Façade en pierre moellon
Partie haute du pignon donnant sur un comble non aménagé
Partie basse du pignon isolée.
Fenêtre bois simple vitrage, volet bois HS.
Présence d'un bosquet d'arbres.

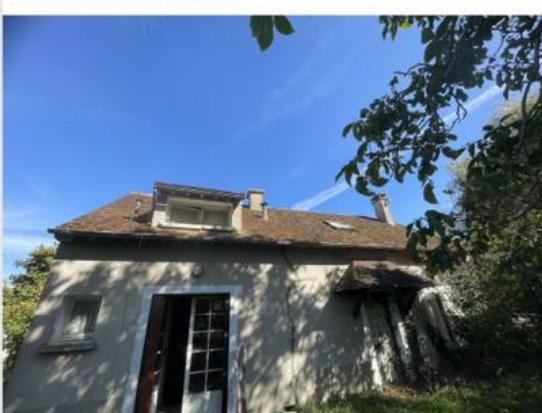
Toiture versant sud

Toiture en petites tuile de pays
Manque de tuile
Tuiles cassées
Présence de mousse
Présence de conduits amiante.

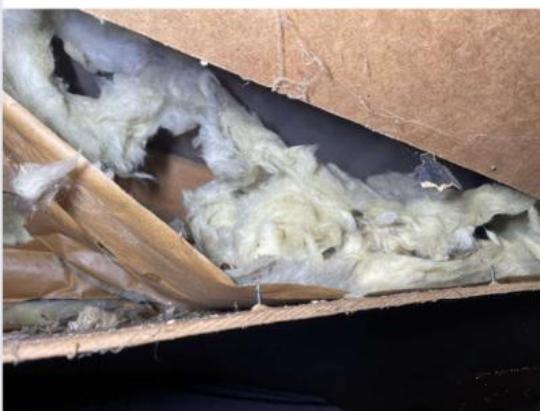
isolation rampant

Isolation présente sous les rampants
Trop peu épaisse
Abimée et certainement humide.
