Assainissement **Collectif**

MISSION N° : 451200731 iND n° 01

PROPRIETAIRE		MISSION (Vérification de la présence de 2 réseaux séparés : E.U. et E.P. en partie privative et des raccordement sur ces réseaux)	
Nom :	Succession M. BOURSE Jean-Luc	Adresse :	6 rue de la Dame Blanche
Adresse :	6 rue de la Dame Blanche	Ville :	45220 TRIGUERES
Ville :	45220 TRIGUERES

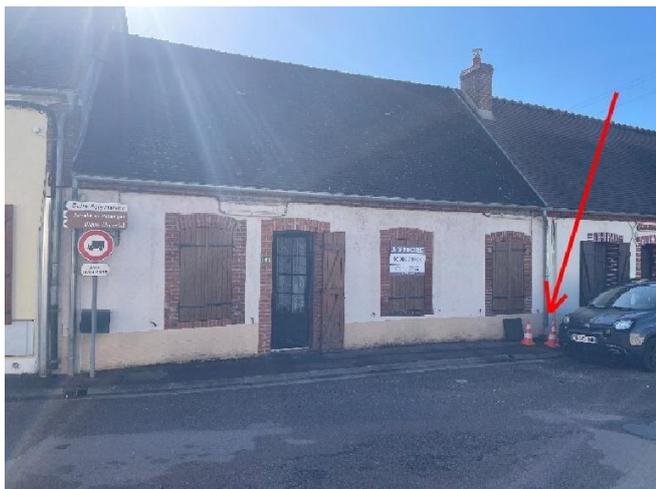
Les eaux vannes et usées, testées, de la maison évacuent dans le regard eaux usées situé sur la voie publique.

Regard Eaux Usées situé sur la voie publique.

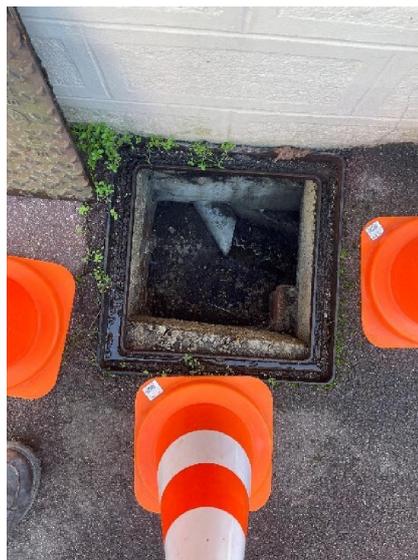
Regard Eaux Usées détail.

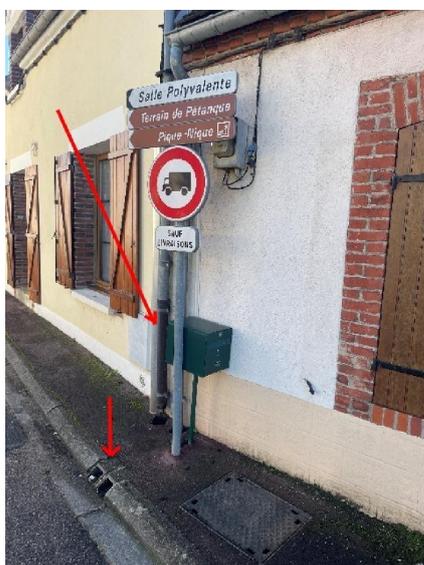
Descente de gouttière avant du bien.

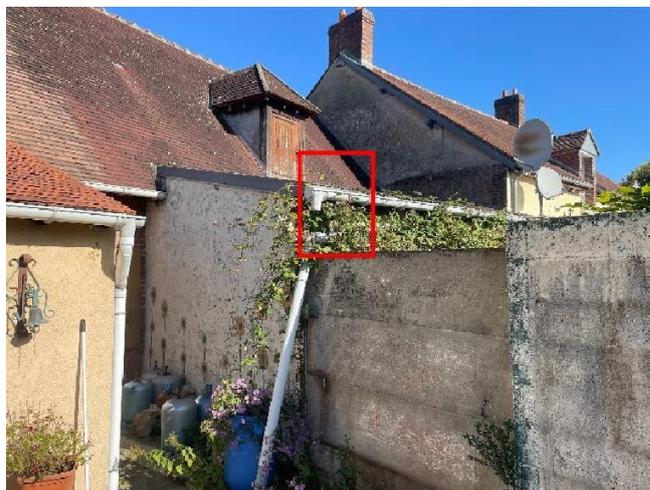
Descente de gouttière arrière du bien (sur jardin)

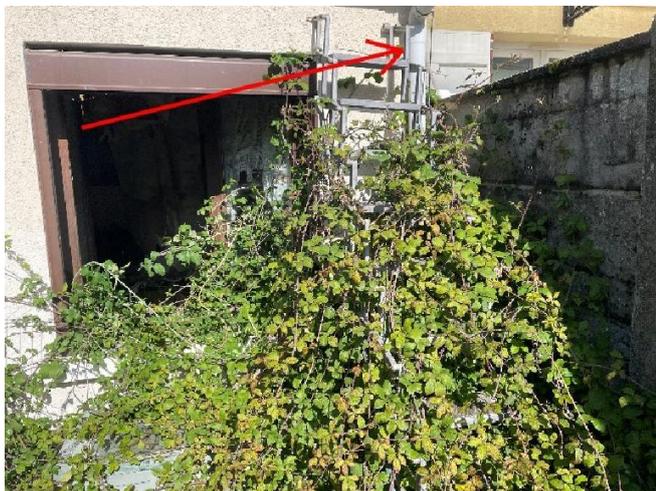
Descente de gouttière arrière du bien. (sur jardin)

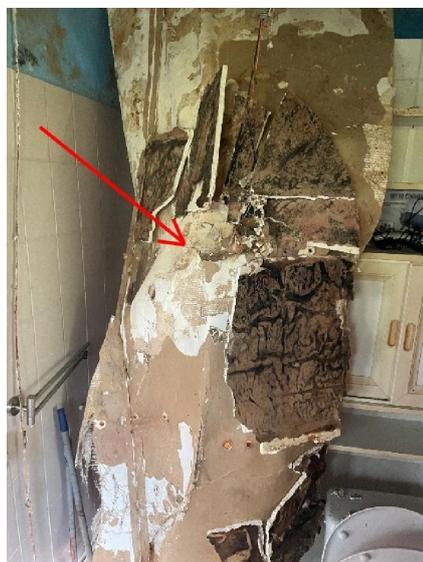
La douche à une évacuation **NON TESTEE** (douche accès bloqué)

La douche est située derrière ces morceaux de plaques de plâtre ...
