Dossier de Diagnostic Technique

MISSION N° : 451200731

| Adresse : | 6 rue de la Dame Blanche |
| Ville : | 45220 TRIGUERES |

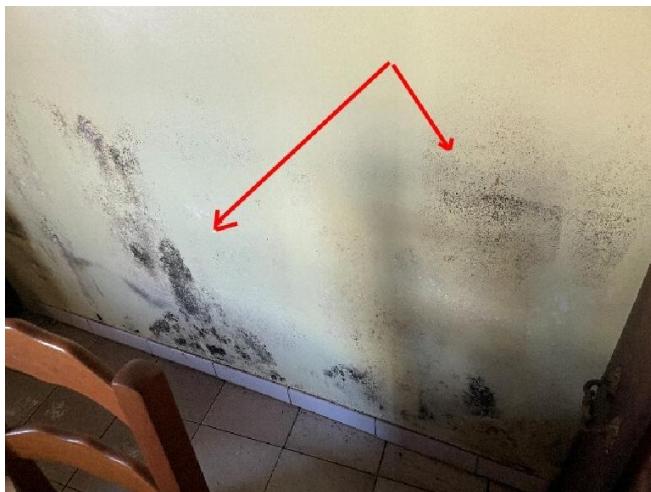
Salle à manger
Moisissures
(photos non exhaustive)

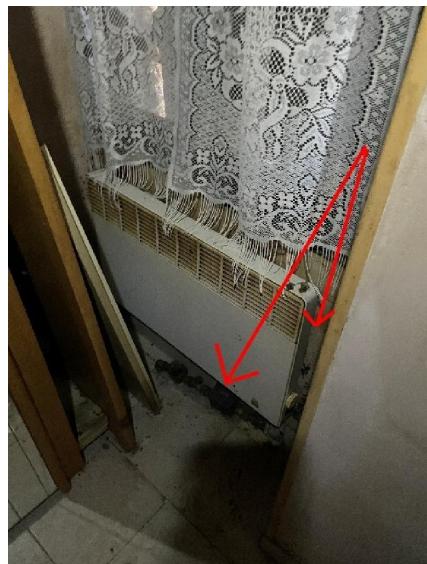
Chambre
Moisissures
(Photo non exhaustive)

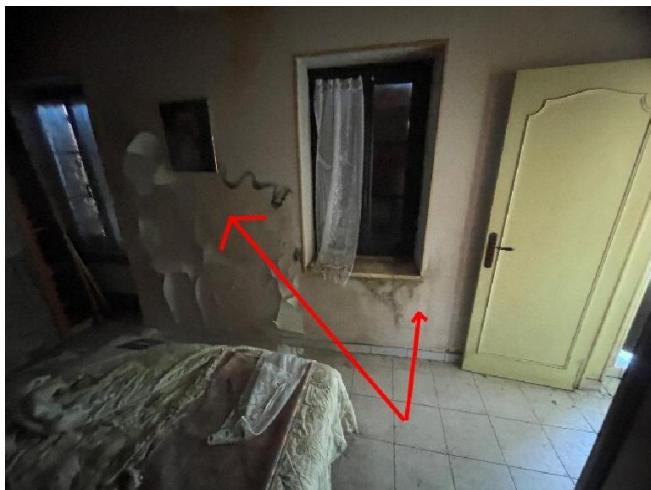
Chambre
Moisissures
(Photo non exhaustive)

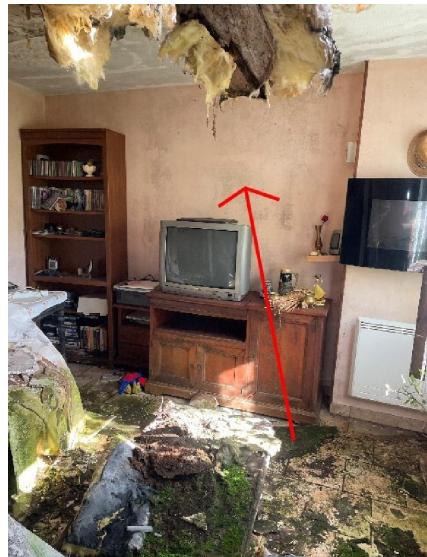
Salon
Moisissures
(Photo non exhaustive)

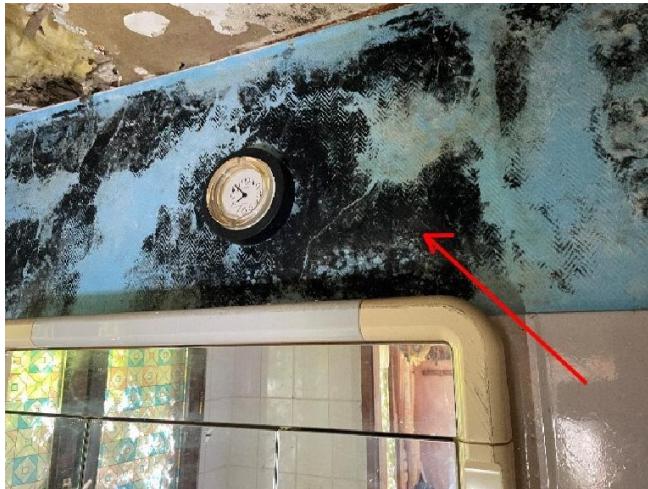
Salle de douche-toilettes
Moisissures
(Photo non exhaustives)

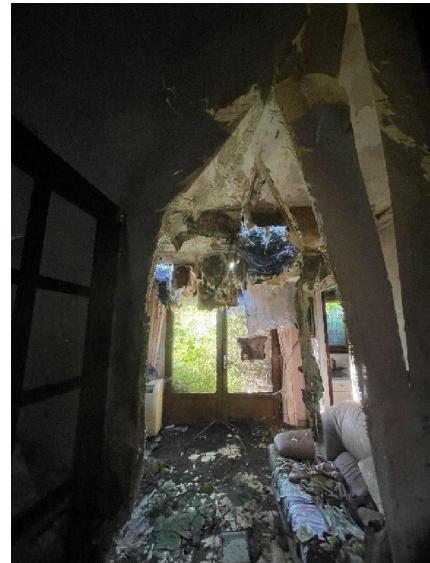
Salon
Risques d'effondrement
(photo non exhaustive)

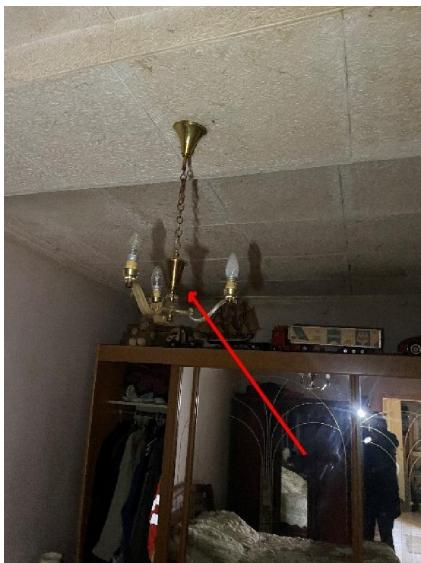
B.3.3.6 a3) : Au moins un circuit (n'alimentant pas des socles de prises de courant) n'est pas relié à la terre.

Observation : Non relié à la terre.

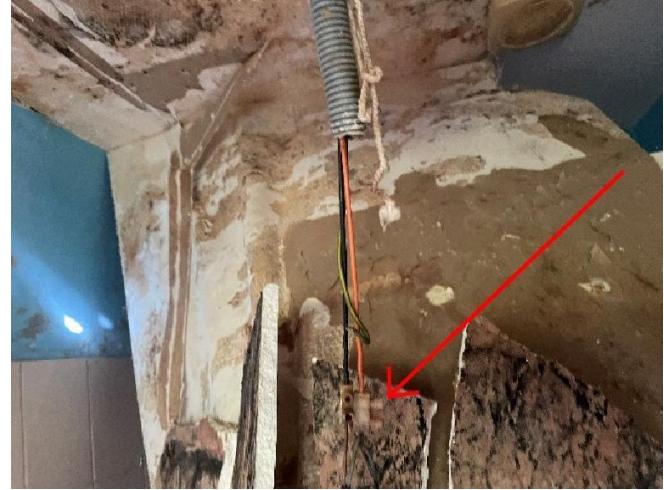
B.7.3 d) : L'installation électrique comporte au moins une connexion avec une partie active nue sous tension accessible.

Observation : Dominos non protégés.

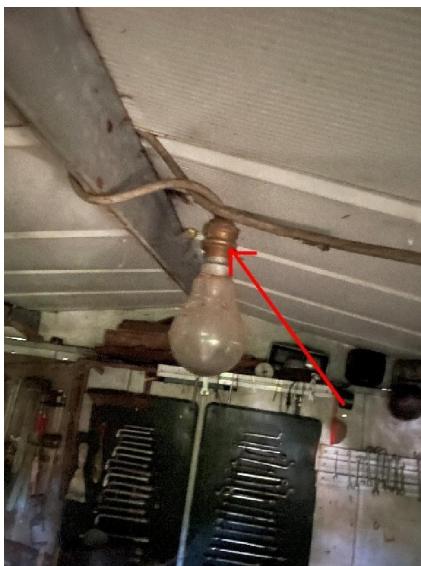
B.8.3 a) : L'installation comporte au moins un matériel électrique vétuste.

Observation : Douille cuivre Matériel vétuste.

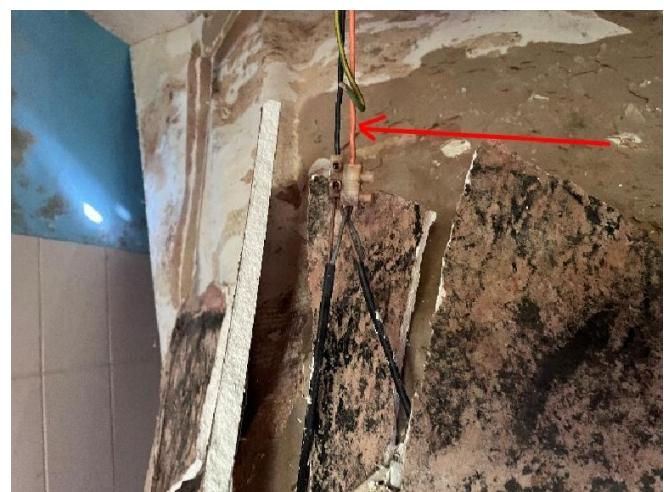
B.8.3 e) : Au moins un conducteur isolé n'est pas placé sur toute sa longueur dans un conduit, une goulotte, une plinthe ou une huisserie, en matière isolante ou métallique, jusqu'à sa pénétration dans le matériel électrique qu'il alimente.

Observation : Conducteurs non protégés.

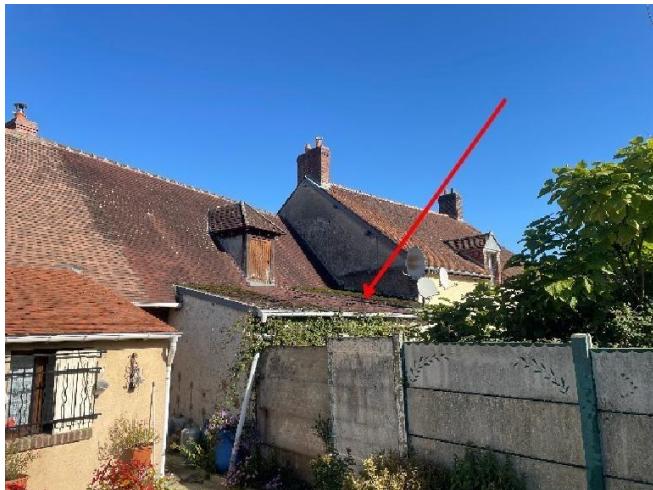
Prélèvement P001
Exterieurs
Toiture salon/salle de douche-toilettes
Bardeaux bitumineux

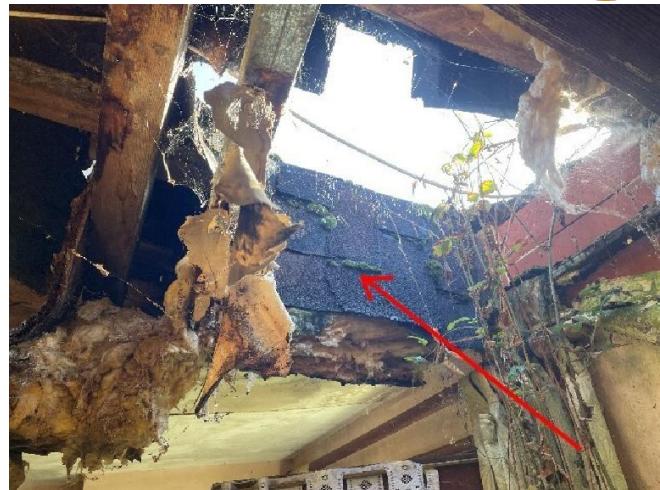
Prélèvement P001
Exterieurs
Toiture salon/salle de douche-toilettes
Bardeaux bitumineux bitumineux (Détail)
