# Dossier de Diagnostic Technique

**MISSION N° : 451200764**

MISSION
Nom : <b>Succession Madame DOUET Christiane</b> Adresse : 25 Les Coudrettes Ville : 45220 TRIGUERES	Adresse : <b>25 Les Coudrettes</b> Ville : <b>45220 TRIGUERES</b>

MISSION			
Type : <b>Maison</b>	Nbre pièces : <b>4</b>	Lot : -	
Cadastre : <b>000ZB90</b>	Bâtiment : -	Lot secondaire : -	
Porte : -	Date de visite : <b>02/12/2025</b>	Escalier : -	
Accompagnateur : <b>PAS D'ACCOMPAGNATEUR</b>	Opérateur : <b>COSTERG Stephan</b>	Étage : <b>RDC</b>

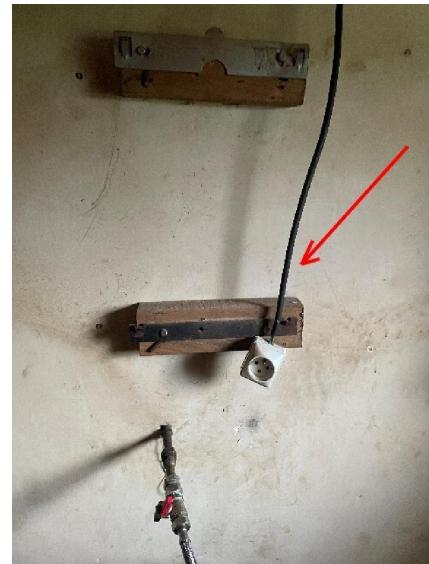
**B.7.3 a)** : L'enveloppe d'au moins un matériel est manquante ou détériorée.

Observation : Prise électrique non fixée

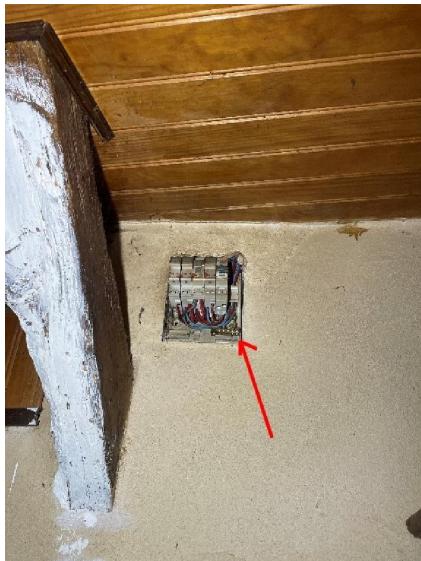
**B.7.3 e)** : L'installation électrique comporte au moins un dispositif de protection avec une partie active nue sous tension accessible.

Observation : Tableau non protégé.

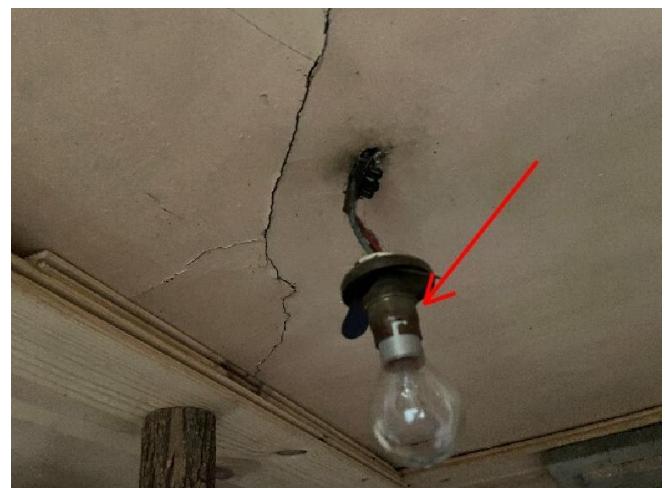
**B.8.3 a)** : L'installation comporte au moins un matériel électrique vétuste.

Observation : Matériel vétuste.

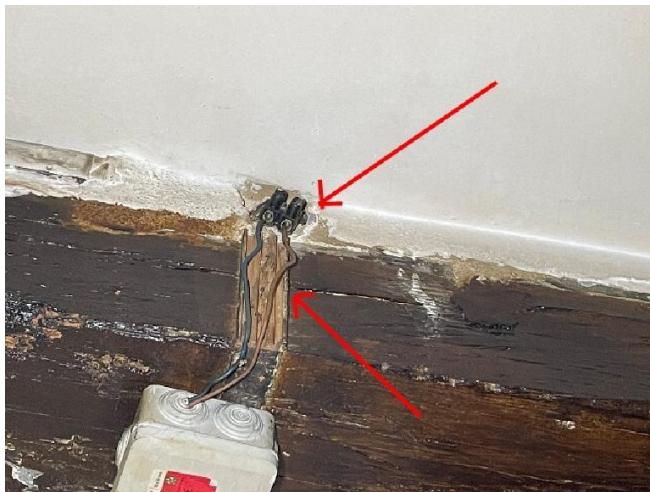
**B.8.3 e)** : Au moins un conducteur isolé n'est pas placé sur toute sa longueur dans un conduit, une goulotte, une plinthe ou une huisserie, en matière isolante ou métallique, jusqu'à sa pénétration dans le matériel électrique qu'il alimente.

**Observation** : Connexion accessible  
Conducteurs non protégés.
