**Dossier N° 24-09-30-3492**

# Dossier de Diagnostic Technique

## Vente

Adresse de l'immeuble  
**9 Impasse des Cannelles**

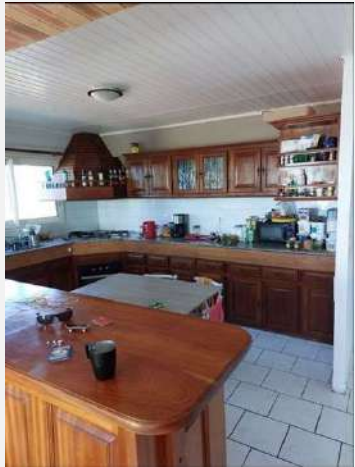
<p>Face apparente du Plafond Lambris PVC, Face apparente du Plancher Carrelage, Faces apparentes des Murs Crépi ciment peint + Faïence, Faces apparentes des Plinthes Faïence, Fenêtre Alu, Sous face évier Meuble Bois</p> <p>Mobilier Meubles hauts cuisine bois</p>	<p><b>Indice d'infestation de termites de bois sec</b> : Altérations dans le bois, dégradations - Fèces (Vermoulures)</p>

**Des agents de dégradation biologique du bois ayant été repérés sur le bien objet de ce constat, nous vous recommandons de prendre contact avec une entreprise qualifiée afin d'envisager le traitement des bois le plus adapté. En l'absence de traitement, les indices d'infestations sont considérés comme actifs. Etant en zone d'infestation de termites nous vous recommandons de procéder à l'enlèvements des débris cellullosiques.**

Termites de bois sec - Indices d'infestation  
: Altérations dans le bois, dégradations -  
Fèces (Vermoulures) sur Mobilier Meubles  
hauts cuisine bois

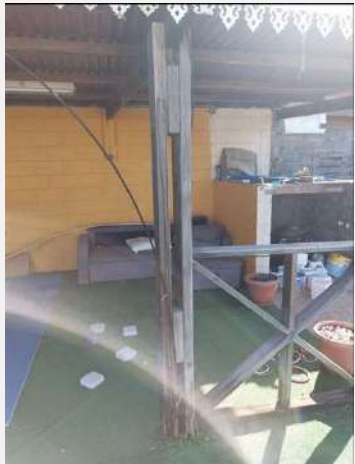
<p>Face apparente du Plancher Gazon synthétique sur carrelage, Faces apparentes des Cloisons Clastra Bois</p> <p>Faces apparentes des Murs Agglo Peint + Poutres bois</p>	<p>Absence d'indice</p> <p><b>Indice d'infestation de termites de bois sec :</b> Altérations dans le bois, dégradations - Fèces (Vermoulures)</p>

Termites de bois sec - Indices d'infestation :  
Altérations dans le bois, dégradations -  
Fèces (Vermoulures) sur Faces apparentes  
des Murs Agglo Peint + Poutres bois

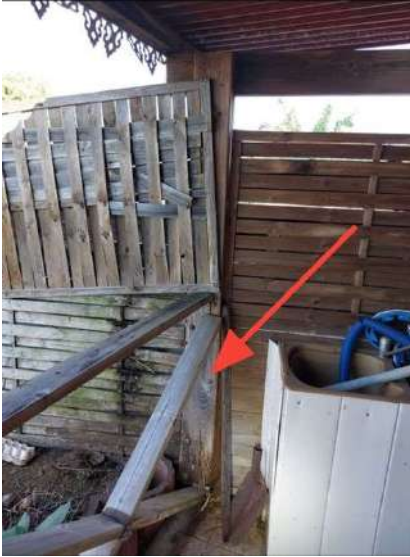
PARTIES DE BÂTIMENT VISITÉES	Ouvrages, parties d'ouvrages et éléments examinés	Résultat du diagnostic d'infestation
	Faces apparentes des Murs Agglo Peint + Poutres bois	<p><b>Indice d'infestation de termites souterrains</b> : Galeries-tunnels, cordonnets, concrétions, dégradations</p>

Termites souterrains - Indices d'infestation  
: Galeries-tunnels, cordonnets, concrétions,  
dégradations sur Faces apparentes des  
Murs Agglo Peint + Poutres bois

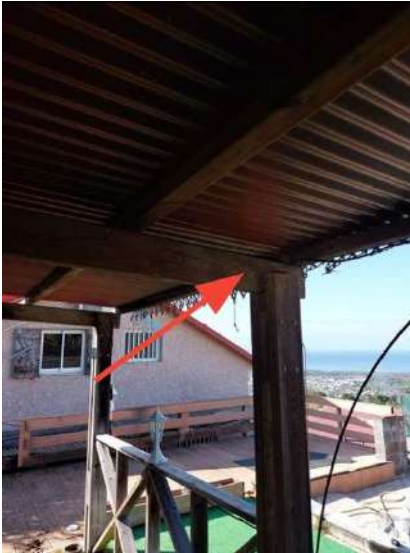
Face apparente du Plafond Tôles + Poutres bois	<p><b>Indice d'infestation de termites souterrains</b> : Galeries-tunnels, cordonnets, concrétions, dégradations</p>

Termites souterrains - Indices d'infestation  
: Galeries-tunnels, cordonnets, concrétions,  
dégradations sur Face apparente du  
Plafond Tôles + Poutres bois

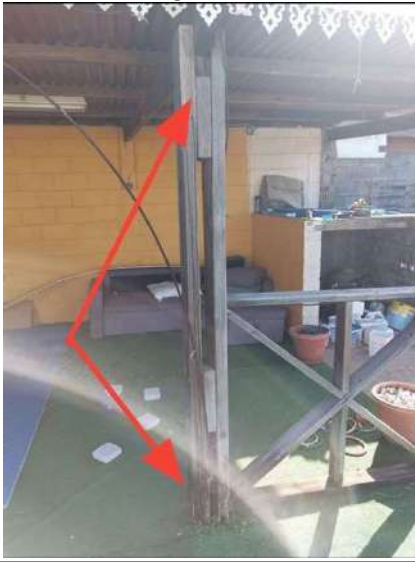
PARTIES DE BÂTIMENT VISITÉES	Ouvrages, parties d'ouvrages et éléments examinés	Résultat du diagnostic d'infestation
	Poteaux Bois	<b>Indice d'infestation de termites souterrains</b> : Termites en activité - Galeries-tunnels, cordonnets, concrétions, dégradations

Termites souterrains - Indices d'infestation  
: Termites en activité - Galeries-tunnels,  
cordonnets, concrétions, dégradations sur  
Poteaux Bois

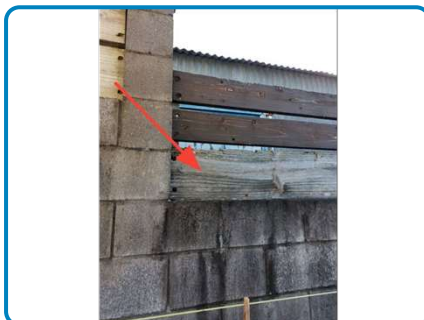
PARTIES DE BÂTIMENT VISITÉES	Ouvrages, parties d'ouvrages et éléments examinés	Résultat du diagnostic d'infestation
	Mur de clôture Crépi ciment peint + Planches bois	<b>Indice d'infestation de termites de bois sec</b> : Altérations dans le bois, dégradations - Fèces (Vermoulures)

Termites de bois sec - Indices d'infestation :  
Altérations dans le bois, dégradations -  
Fèces (Vermoulures) sur Mur de clôture  
Crépi ciment peint + Planches bois

Termites de bois sec - Indices d'infestation  
: Altérations dans le bois, dégradations -  
Fèces (Vermoulures) sur Mur de clôture  
Crépi ciment peint + Planches bois

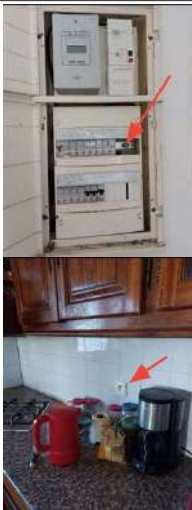
DOMAINE / N° ARTICLE <sup>(1)(2)</sup>	Libellé et localisation (*) des anomalies / Mesures compensatoires <sup>(3)</sup>	Photo
4 / B.5.3 a	Locaux contenant une baignoire ou une douche : la continuité électrique de la liaison équipotentielle supplémentaire, reliant les éléments conducteurs et les masses des matériels électriques, n'est pas satisfaisante (résistance > 2 Ω). <u>Localisation</u> : 1er étage Salle de bains WC <u>Précision</u> : Huisserie métallique reliée mais mesure de continuité > à 2000 Ω	
4 / B.5.3.1	<b>Mesure compensatoire</b> (pour B.5.3 a) : Non mise en œuvre ou mise en œuvre incorrecte <u>Précision</u> : Résistance d'isolement ≥ 500 000 Ω.	
5 / B.7.3 a	L'enveloppe d'au moins un matériel est manquante ou détériorée. <u>Localisation</u> : 1er étage R3, 1er étage Cuisine, 2ème étage E1, Tableau de répartition principal n°1 <u>Précision</u> : Il manque des obturateurs

5 / B.7.3 d	L'installation électrique comporte au moins une connexion avec une partie active nue sous tension accessible. <u>Localisation</u> : 1er étage Salle de bains WC, 2ème étage E2 <u>Précision</u> : SUR miroir dans salle de bain et goulotte sous bureau dans E2

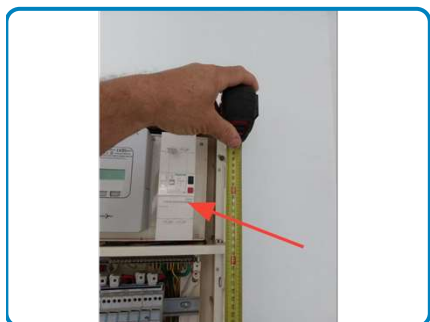
Anomalie B.1.3 g sur Install. n°1 (AGCP)

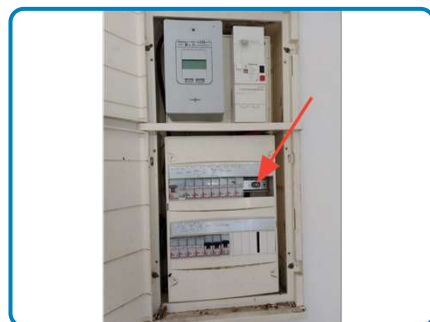
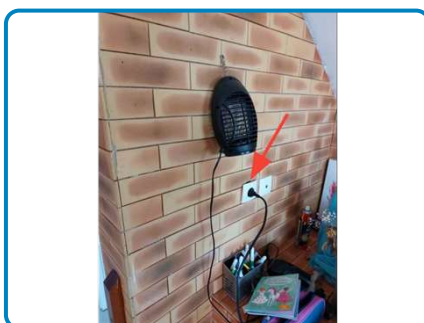
Anomalie B.7.3 a sur Install. n°1 App. n°1 (TRP n°1)

Anomalie B.7.3 a sur Install. n°1

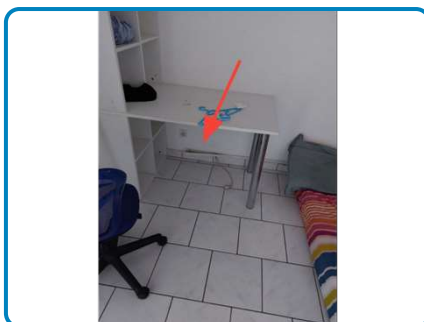
Anomalie B.7.3 d sur Install. n°1
