Dossier de Diagnostic Technique

MISSION N° : 451200732

MISSION	
Adresse :	7 Les Veslins
Ville :	45220 TRIGUERES

Rapport de l'État de l'Installation Intérieure d'Électricité

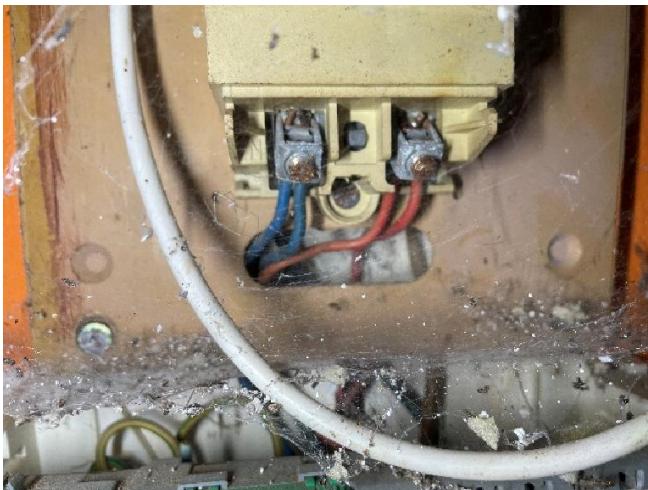
B.4.3 f1) : La section des conducteurs de la canalisation alimentant le seul tableau n'est pas adaptée au courant de réglage du disjoncteur de branchement.

Observation : Courant de réglage 45A
Section mini requise 10mm²

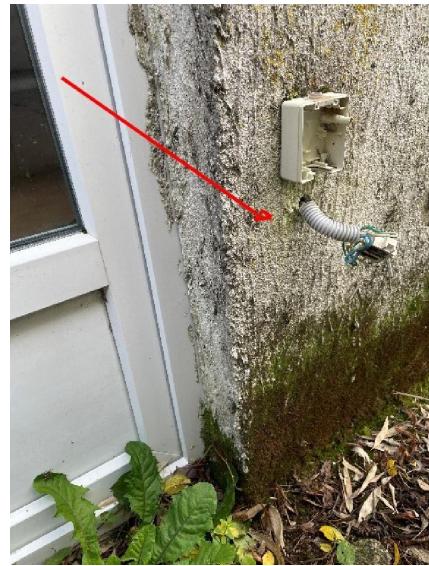
B.7.3 a) : L'enveloppe d'au moins un matériel est manquante ou détériorée.

Observation : Prise arrachée de son boîtier.

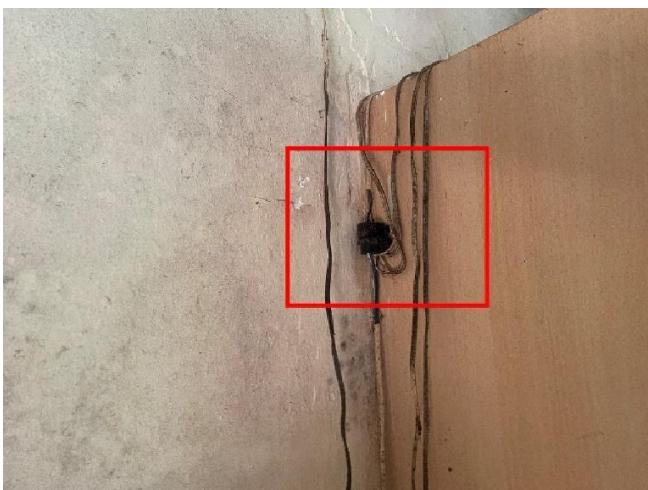
B.7.3 d) : L'installation électrique comporte au moins une connexion avec une partie active nue sous tension accessible.

Observation : Dominos non protégé.

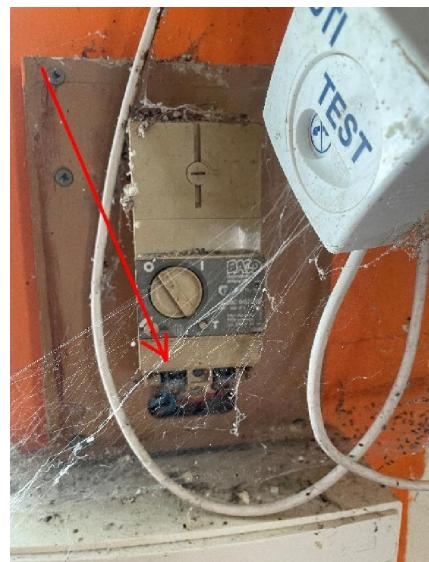
B.7.3 e) : L'installation électrique comporte au moins un dispositif de protection avec une partie active nue sous tension accessible.

Observation : Absence de cache.

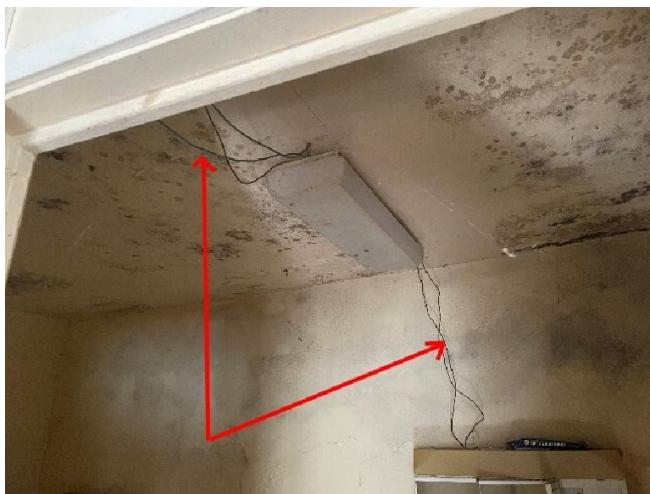
B.8.3 e) : Au moins un conducteur isolé n'est pas placé sur toute sa longueur dans un conduit, une goulotte, une plinthe ou une huisserie, en matière isolante ou métallique, jusqu'à sa pénétration dans le matériel électrique qu'il alimente.

Observation : Conducteurs non protégés.

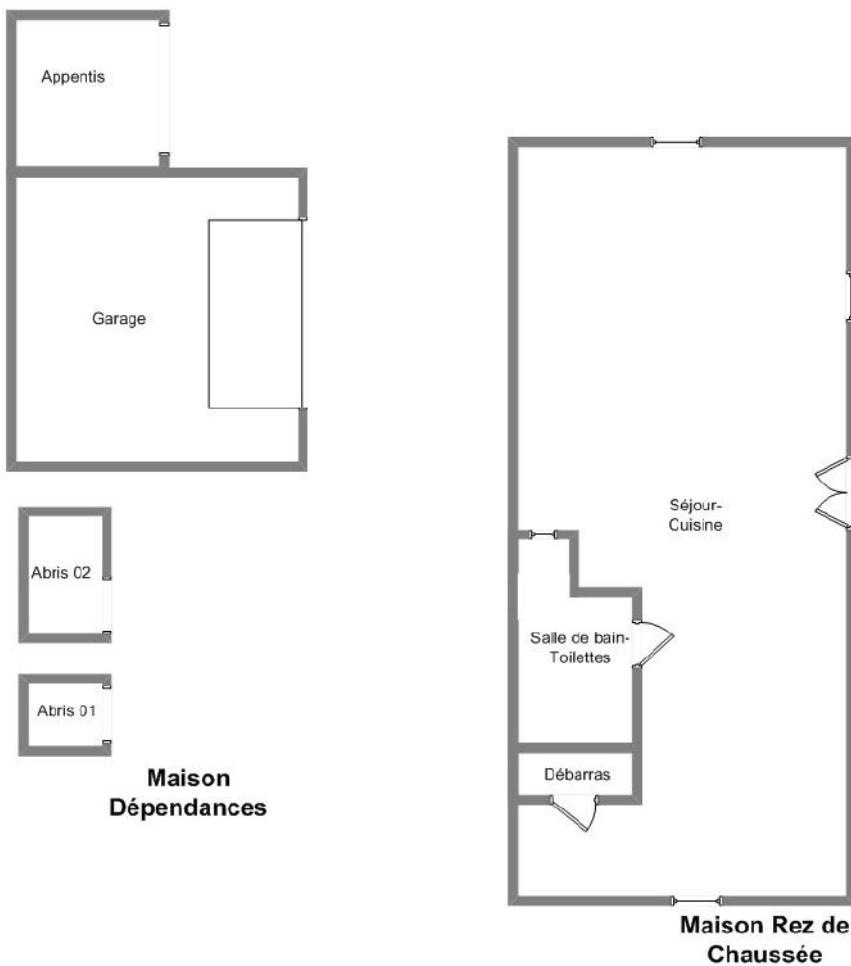
Croquis

**Maison
Dépendances**

**Maison Rez de
Chaussée**

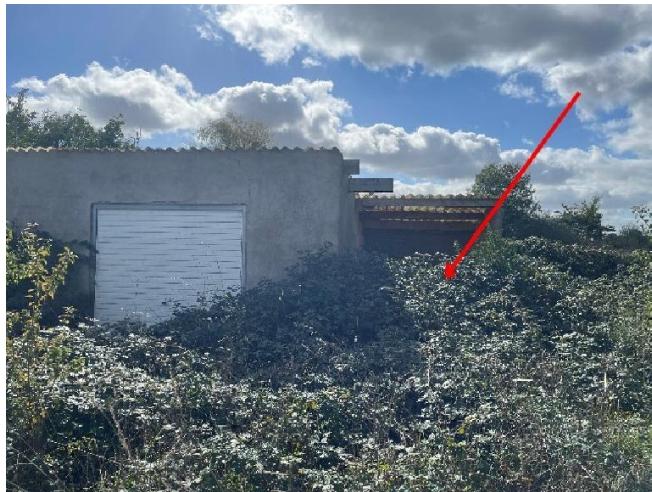
Accès impossible : Appentis
