## Dossier Diagnostic Technique

| <b>n° 25122531</b> | |
| Adresse : <b>4 RUE SALVADOR ALLENDE</b> | |
| Périmètre de repérage : <b>Habitation (maison individuelle)</b> | |

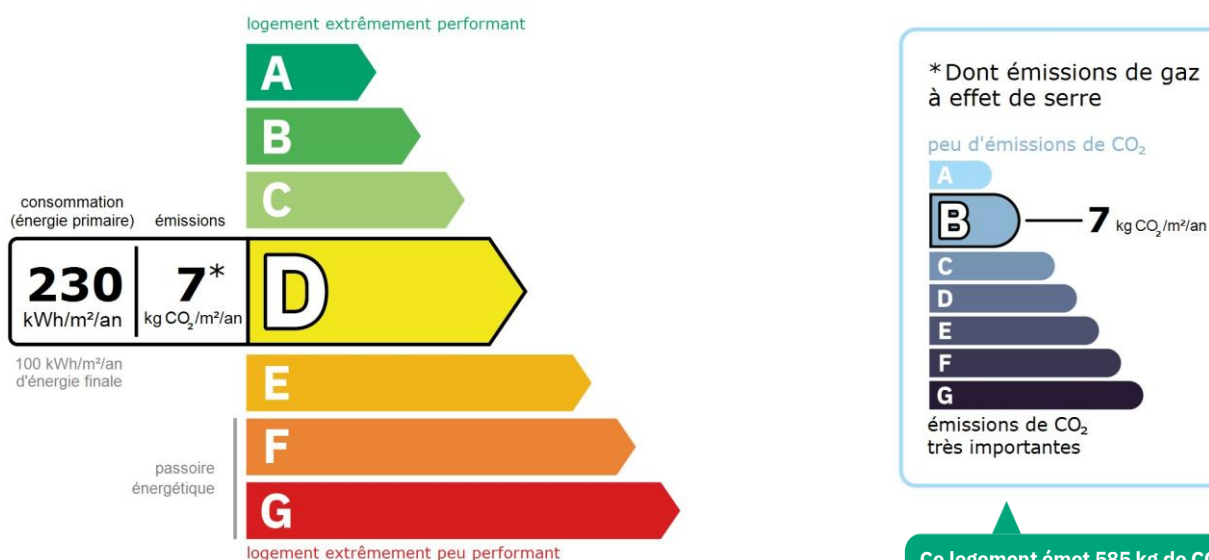
## Performance énergétique et climatique

Le niveau de consommation énergétique dépend de l'isolation du logement et de la performance des équipements. Pour l'améliorer, voir pages 4 à 6

Ce logement émet 585 kg de CO<sub>2</sub> par an, soit l'équivalent de 3 032 km parcourus en voiture. Le niveau d'émissions dépend principalement des types d'énergies utilisées (bois, électricité, gaz, fioul, etc.)

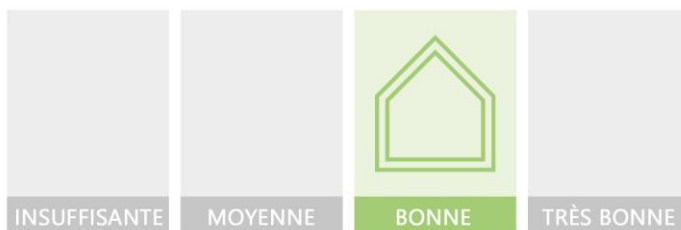
## Performance de l'isolation

| | description | isolation |
|---|---|---|
| <b>Portes et fenêtres</b> | Fenêtres battantes métal sans rupture de ponts thermiques, double vitrage avec lame d'air 6 mm et volets roulants pvc / Fenêtres battantes métal sans rupture de ponts thermiques, double vitrage avec lame d'air 6 mm sans protection solaire / Fenêtres battantes métal sans rupture de ponts thermiques, double vitrage avec lame d'air 6 mm et volets battants bois / Portes-fenêtres battantes avec soubassement métal sans rupture de ponts thermiques, double vitrage avec lame d'air 6 mm et volets roulants pvc | <b>insuffisante</b> |

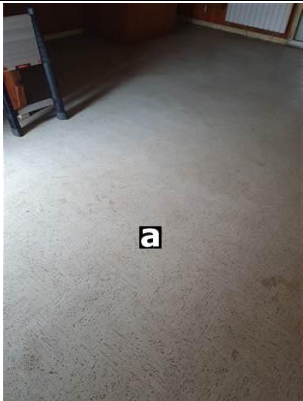
| Localisation | Identifiant + Description | Conclusion (justification) | Etat de conservation** et préconisations* | Photo |
|---|---|---|---|---|
| RdC - Séjour-salon; RdC - Cuisine; RdC - Dégagement;<br>RdC - Couloir; RdC - Wc;<br>RdC - Salle de bain | Identifiant: M005<br>Réf. échantillon: P1<br>Réf. laboratoire: AR-25-NS-113357-01<br>Description: Dalles de sol marbrée contenant de l'amiante<br>Composant de la construction: Planchers<br>Partie à sonder: Dalles de sol<br>Liste selon annexe.13-9 du CSP: B<br>Localisation sur croquis: M005<br>Sondage: Visuel | Présence d'amiante (Après analyse en laboratoire) | Matériau dégradé (étendue généralisée)<br><br><b>Résultat</b> AC2**<br><br><b>Préconisation :</b> Il est recommandé de réaliser une action corrective de second niveau.<br><br><b>Recommandation :</b> Prévoir la dépose et l'évacuation des matériaux amiantés par un professionnel du désamiantage | |

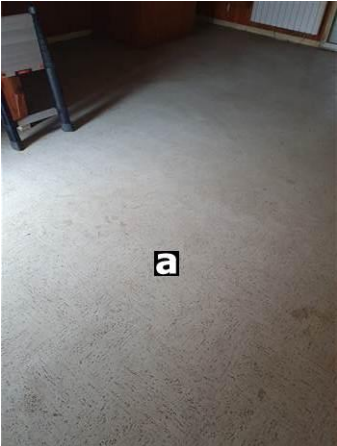
| | <p>Photo n° Ph003<br/> Localisation : RdC - Séjour-salon; RdC - Cuisine; RdC - Dégagement; RdC - Couloir;<br/> RdC - Wc; RdC - Salle de bain<br/> Ouvrage : Planchers<br/> Partie d'ouvrage : Dalles de sol<br/> Description : Dalles de sol marbrée contenant de l'amiante<br/> Localisation sur croquis : M005</p> |

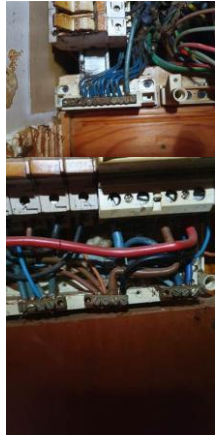
| Domaines | Anomalies | Photo |
|---|---|---|
| 3. Dispositif de protection contre les surintensités adapté à la section des conducteurs, sur chaque circuit | <p>Plusieurs circuits disposent d'un conducteur neutre commun dont les conducteurs ne sont pas correctement protégés contre les surintensités.</p> <p>Remarques : Présence de conducteur(s) neutre(s) commun(s) à plusieurs circuits avec des conducteurs de phase non regroupés sous la même protection contre les surintensités ; Faire intervenir un électricien qualifié afin de regrouper les conducteurs de phase sous une même protection ou de supprimer le(s) conducteur(s) neutre(s) commun(s) (RdC - Dégagement)</p> | |

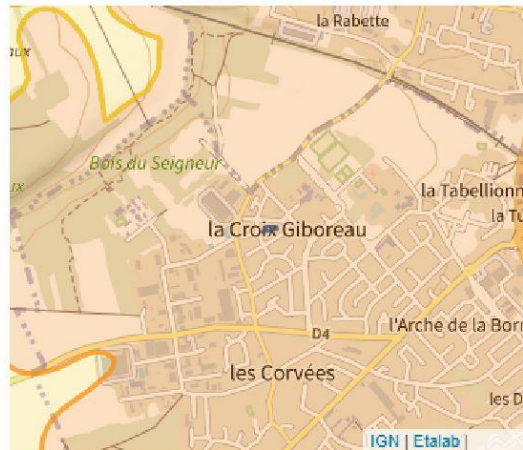
Exposition moyenne : La probabilité de survenue d'un sinistre est moyenne, l'intensité attendue étant modérée. Les constructions, notamment les maisons individuelles, doivent être réalisées en suivant des prescriptions constructives ad hoc. Pour plus de détails :

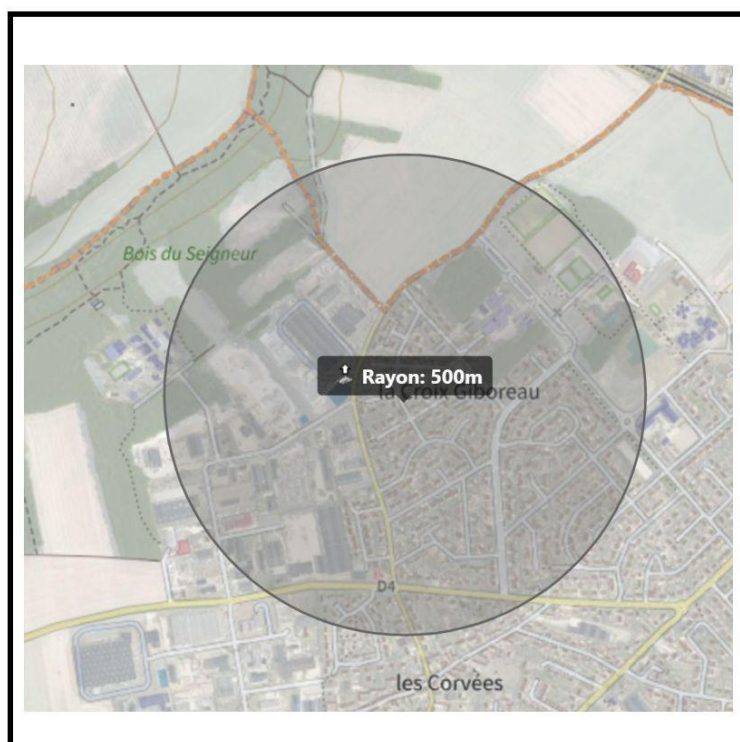
## ATLAS DES CAVITES SOUTERRAINES

- 1: carrière souterraine
- 2: Indice d'origine indéterminée
- 3: Indice d'origine karstique
- 4: Exploitation à ciel ouvert
- 5: Indice non lié à une cavité souterraine
- 11: carrière souterraine supprimée
- 12: Indice d'origine indéterminée supprimé
- 13: Indice d'origine karstique supprimé
- 15: Indice non lié à une cavité souterraine supprimé
- 21: carrière souterraine sur un hameau
- 22: Indice d'origine indéterminée sur hameau
- 23: Indice d'origine karstique sur hameau
- 24: Exploitation à ciel ouvert sur hameau
