**Objet : Envoi des résultats des diagnostics immobiliers**

Désignation du ou des bâtiments	Désignation du propriétaire
<p><i>Localisation du ou des bâtiments :</i> Département : ...<b>Oise</b> Adresse : .....<b>83 rue Nationale</b> Commune : .....<b>60110 AMBLAINVILLE</b> Section cadastrale AA, Parcellle(s) n° 107</p> <p>Désignation et situation du ou des lot(s) de copropriété : <b>Ce bien ne fait pas partie d'une copropriété</b></p>	<p>Désignation du client : Nom et prénom :.. <b>Succession PINEAU</b> Adresse : .....<b>83 rue Nationale</b> <b>60110 AMBLAINVILLE</b></p>

## Dossier Technique Immobilier

Numéro de dossier : 25/PINEAU/14942  
Date du repérage : 14/05/2025

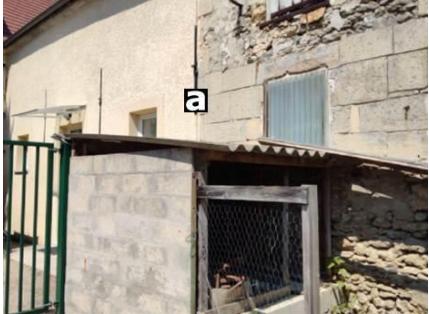
Localisation	Identifiant + Description	Conclusion (justification)	Etat de conservation** et préconisations*	Photo
Appentis	<u>Identifiant:</u> M001 <u>Description:</u> Plaques en fibres-ciment (y compris plaques « sous tuiles ») <u>Composant de la construction:</u> 1 - Couvertures, Toitures, Terrasses et étanchéités - Plaques ondulées et planes <u>Partie à sonder:</u> Plaques en fibres-ciment (y compris plaques « sous tuiles ») <u>Liste selon annexe.13-9 du CSP:</u> B <u>Localisation sur croquis:</u> M001	Présence d'amiante (sur jugement de l'opérateur)	Matériau non dégradé  <u>Résultat EP**</u>  <u>Préconisation :</u> Il est recommandé de réaliser une évaluation périodique.

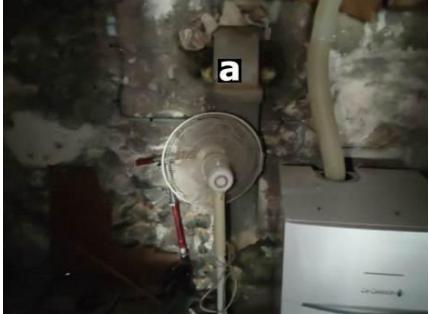
<b>Photo n° PhA002</b> Localisation : Remise Ouvrage : 6 - Conduits et accessoires intérieurs - Conduits de fluides (air, eau, vapeur, fumée, échappement, autres fluides) Partie d'ouvrage : Conduit en fibres-ciment Description : Conduit en fibres-ciment Localisation sur croquis : M002

Remise	<u>Identifiant:</u> M002 <u>Description:</u> Conduit en fibres-ciment <u>Composant de la construction:</u> 6 - Conduits et accessoires intérieurs - Conduits de fluides (air, eau, vapeur, fumée, échappement, autres fluides) <u>Partie à sonder:</u> Conduit en fibres-ciment <u>Liste selon annexe.13-9 du CSP:</u> B <u>Localisation sur croquis:</u> M002	Présence d'amiante (sur jugement de l'opérateur)	Matériau dégradé (étendue ponctuelle)  <u>Résultat EP**</u>  <u>Préconisation :</u> Il est recommandé de réaliser une évaluation périodique.
