# DOSSIER DE DIAGNOSTICS TECHNIQUES

Référence : 4630\_28.08.25\_ SAMSON et LEVI

Bien :	Maison individuelle
Adresse :	<b>6 allée des Courlis 14830 LANGRUNE-SUR-MER</b>
Numéro de lot :	
Référence Cadastrale :	<b>000AA - 0025</b>

## NOTE DE SYNTHESE DES CONCLUSIONS

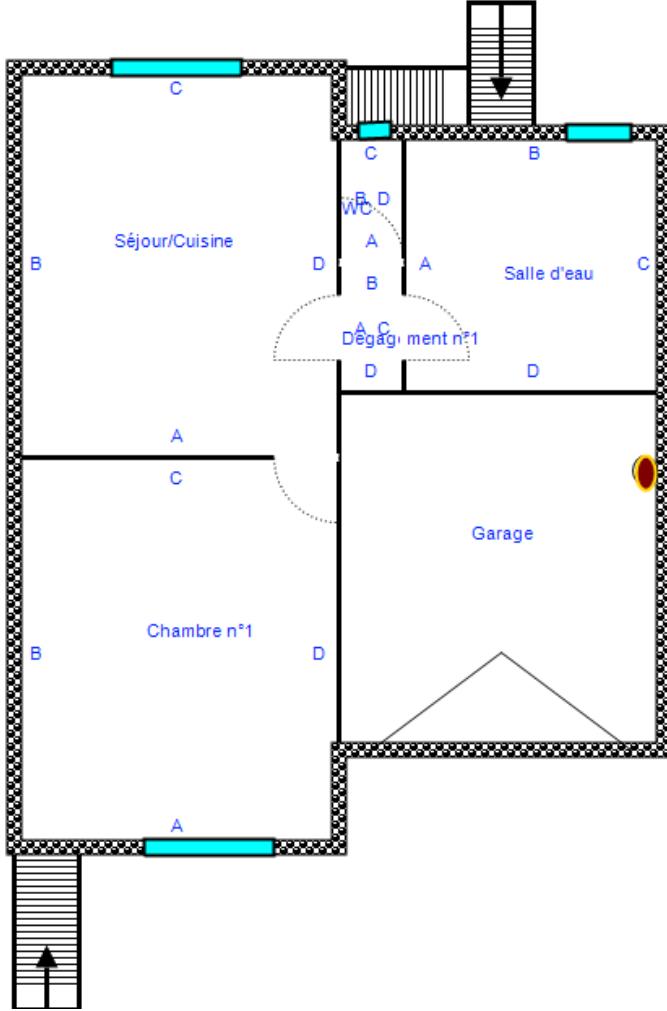
The floor plan illustrates the layout of a house with various rooms labeled: Séjour/Cuisine, Salle d'eau, Garage, Chambre n°1, and WC. Fluid conduits are represented by blue lines. Key points of interest are marked with letters A, B, C, and D. A legend indicates that a red square represents a "Conduit de fluide".

- Conduit de fluide:** Indicated by a red square icon.

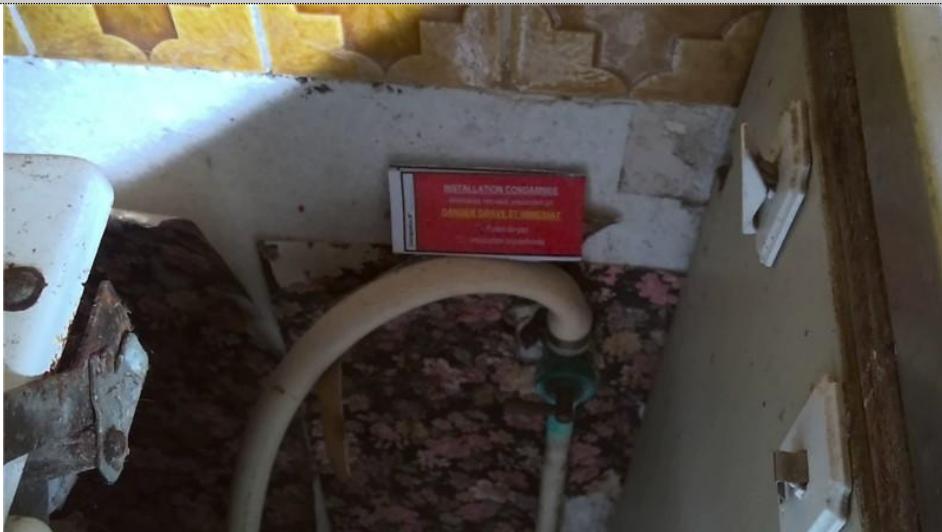
## Point de contrôle N° 11a

Description :

**DGI** Au moins un appareil est raccordé en gaz avec un tube souple

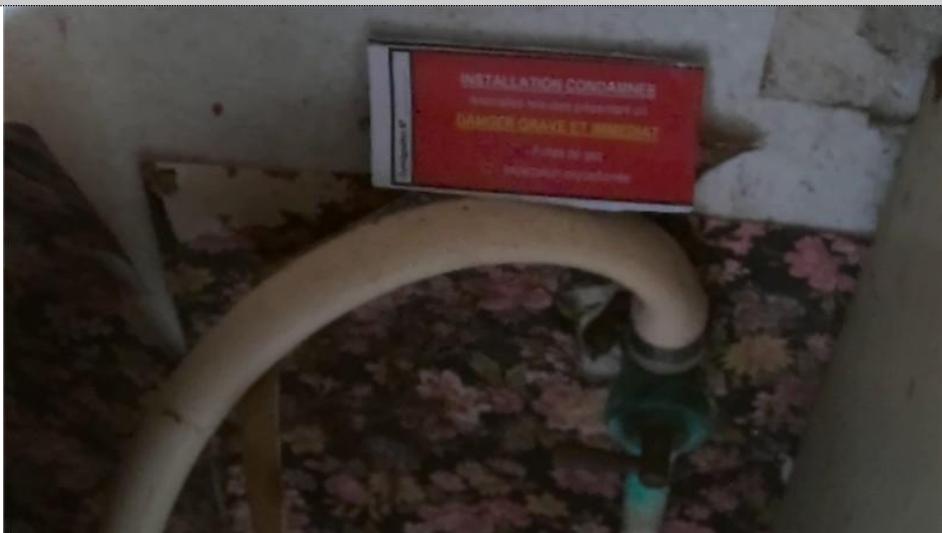
## Point de contrôle N° 8c

Description :

**DGI** Au moins un organe de coupure d'appareil d'un appareil alimenté par une tuyauterie fixe est muni d'un about porte-caoutchouc non démontable.

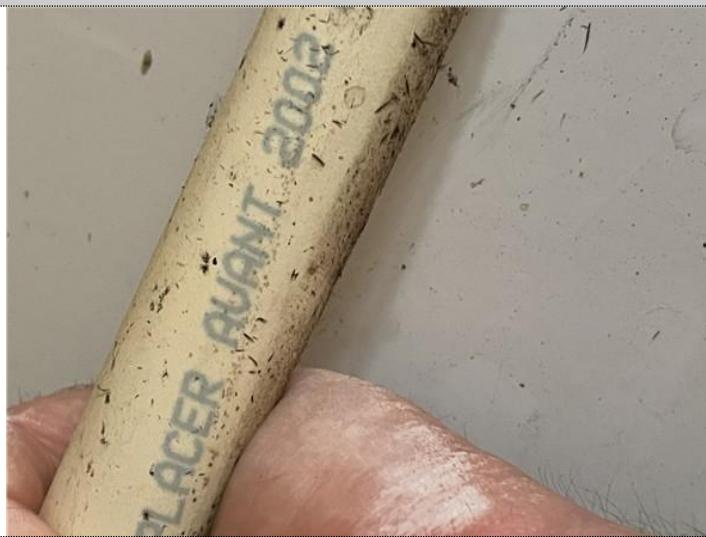
**Point de contrôle N° 14**

Description :

**A1** La date limite d'utilisation du tuyau d'alimentation n'est pas lisible ou est dépassée

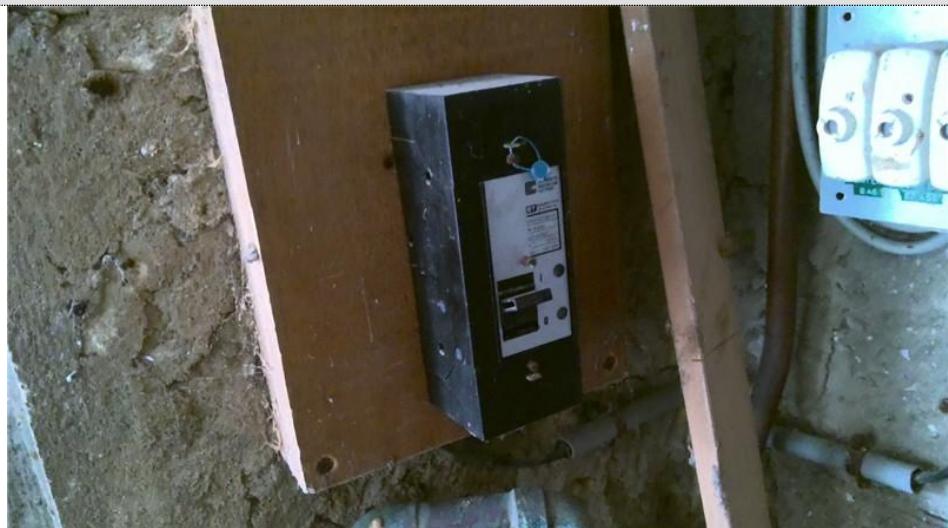
**Point de contrôle N° B.1.3 b)**

Description : Le dispositif assurant la COUPURE D'URGENCE n'est pas situé à l'intérieur du logement ou dans un emplacement accessible directement depuis le logement.

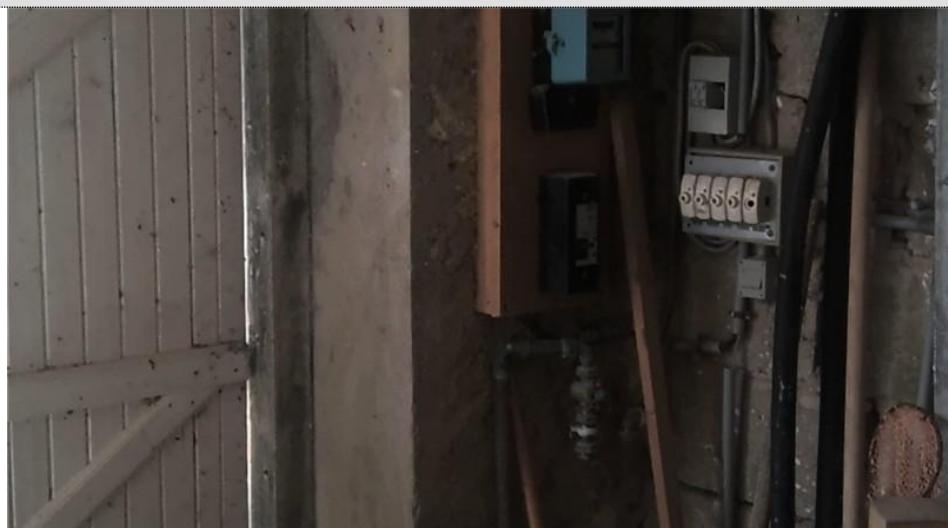
**Point de contrôle N° B.1.3 b)**

Description : Le dispositif assurant la COUPURE D'URGENCE n'est pas situé à l'intérieur du logement ou dans un emplacement accessible directement depuis le logement.

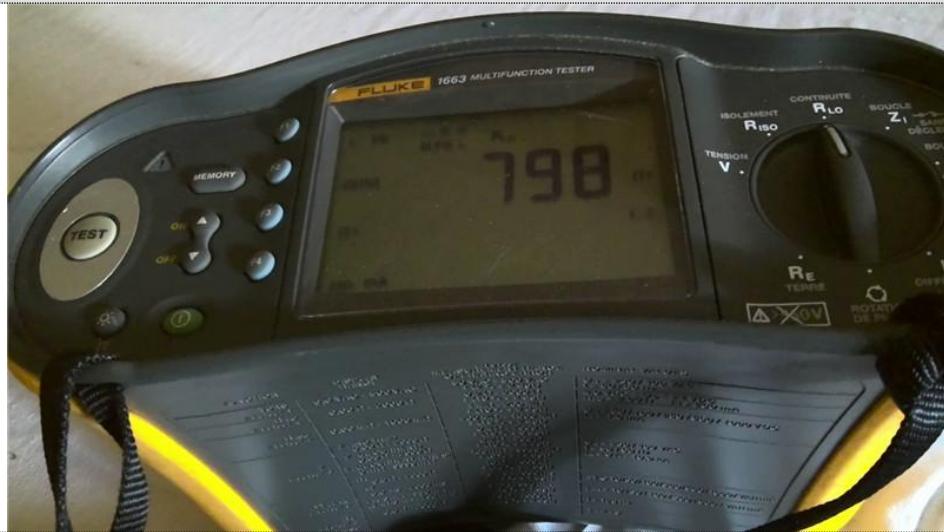
**Point de contrôle N° B.3.3.4 a)**

<u>Description :</u>	La CONNEXION à la LIAISON EQUIPOTENTIELLE principale d'au moins une CANALISATION métallique de gaz, d'eau, de chauffage central de conditionnement d'air, ou d'un élément CONDUCTEUR de la structure porteuse du bâtiment n'est pas assurée (résistance de continuité > 2 ohms).
<u>Observation(s)</u>	Mauvaise connexion : Les canalisations métalliques et autres éléments conducteurs doivent être reliées à la terre. Leur continuité doit être inférieur à 2 Ohms. Les éléments conducteurs sont bien reliés mais avec une mauvaise continuité (supérieure à 2 Ohms). Lorsque des masses sont anormalement mises sous tension, le courant de défaut doit pouvoir être directement envoyé à la terre.
<u>Localisation :</u>	BALLON ECS GARAGE

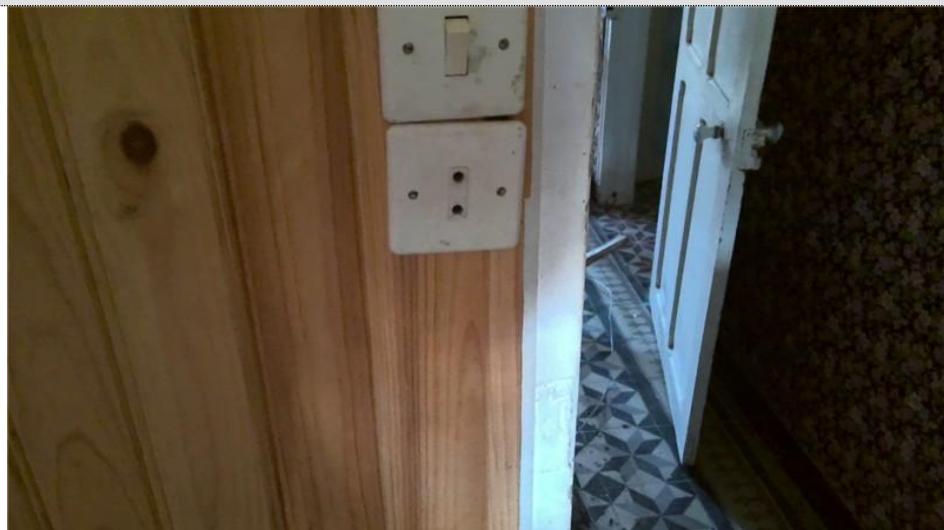
**Point de contrôle N° B.3.3.6 a1)**

<u>Description :</u>	Au moins un socle de prise de courant ne comporte pas de broche de terre.
<u>Observation(s)</u>	Présence de socle de prise de courant sans contact de terre. Lorsque des masses sont anormalement mises sous tension, le courant de défaut doit pouvoir être directement envoyé à la terre grâce notamment au contact de terre des socles de prise.
<u>Localisation :</u>	CH1...

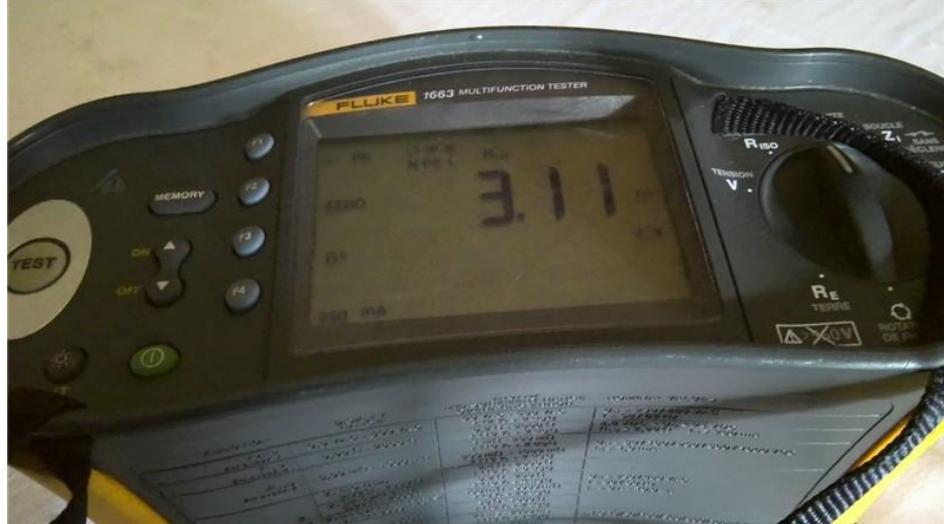
**Point de contrôle N° B.3.3.6 a2)**

<u>Description :</u>	Au moins un socle de prise de courant comporte une broche de terre non reliée à la terre.
<u>Observation(s)</u>	Mauvaise connexion : Les socles de prise de courant avec contact de terre doivent être reliées à la terre. La continuité doit être inférieur à 2ohms. Les prise de courant sont bien reliées mais avec une mauvaise continuité (supérieure à 2ohms). Lorsque des masses sont anormalement mises sous tension, le courant de défaut doit pouvoir être directement envoyé à la terre.
<u>Localisation :</u>	SEJOUR/CUISINE

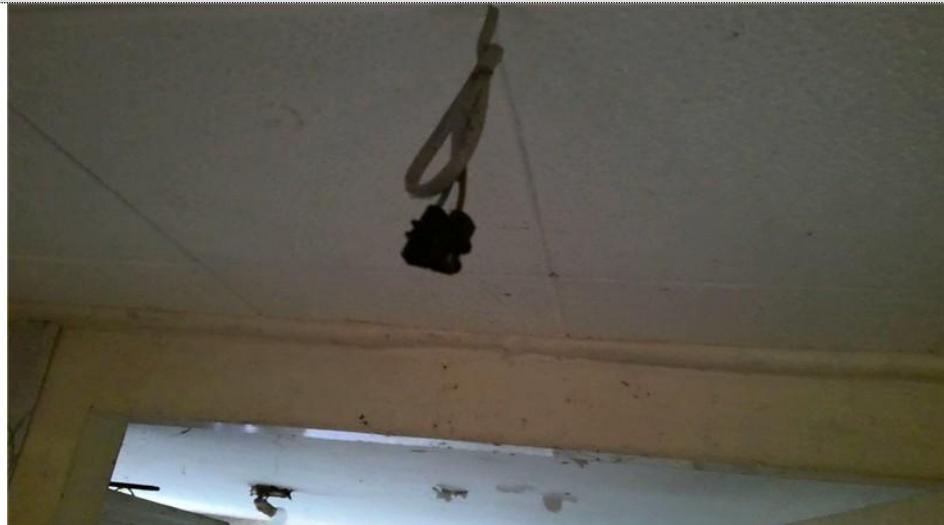
**Point de contrôle N° B.3.3.6 a3)**

<u>Description :</u>	Au moins un CIRCUIT (n'alimentant pas des socles de prises de courant) n'est pas relié à la terre.
<u>Observation(s)</u>	Des circuits d'éclairage ne sont pas reliés à la terre. Lorsque des masses sont anormalement mises sous tension, le courant de défaut doit pouvoir être directement envoyé à la terre.
<u>Localisation :</u>	DGT RDC...

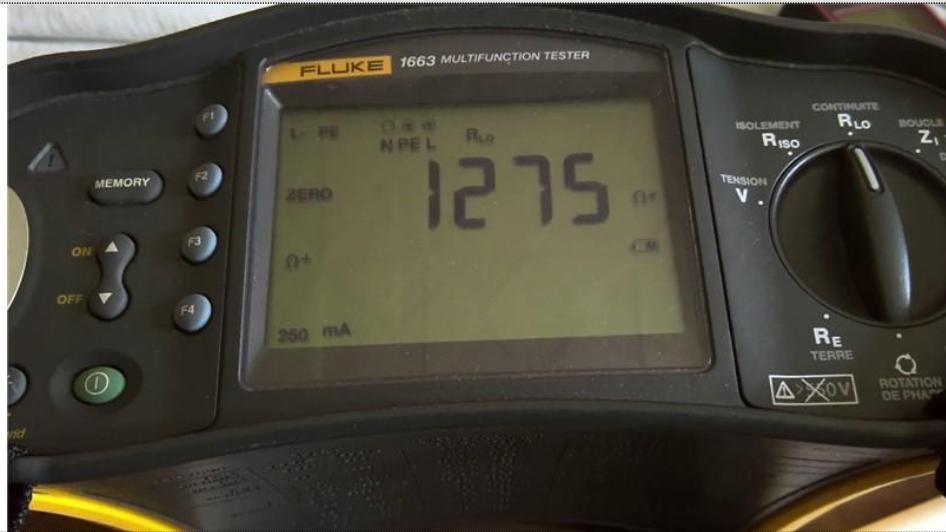
**Point de contrôle N° B.5.3 a)**

<u>Description :</u>	Locaux contenant une baignoire ou une douche : la continuité électrique de la LIAISON EQUIPOTENTIELLE supplémentaire, reliant les ELEMENTS CONDUCTEURS et les MASSES des MATERIELS ELECTRIQUES, n'est pas satisfaisante (résistance > 2 ohms).
<u>Observation(s)</u>	
<u>Localisation :</u>	ROBINET BAIGNOIRE

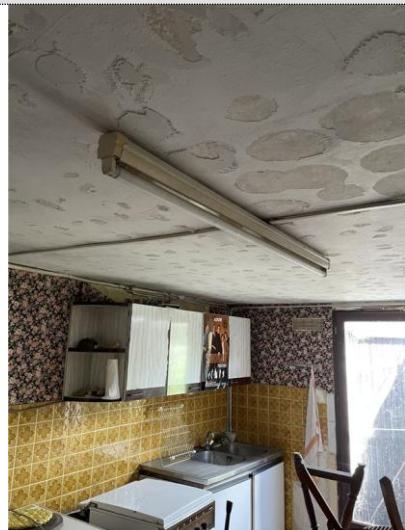
**Point de contrôle N° B.7.3 a)**

<u>Description :</u>	L'ENVELOPPE d'au moins un matériel est manquante ou détériorée.
<u>Observation(s)</u>	L'enveloppe d'un boîtier de luminaire est manquante. Le matériel présente un risque de contact direct., L'enveloppe d'un socle de prise est détériorée. Le matériel présente un risque de contact direct.
<u>Localisation :</u>	SEJOUR/CUISINE RDC

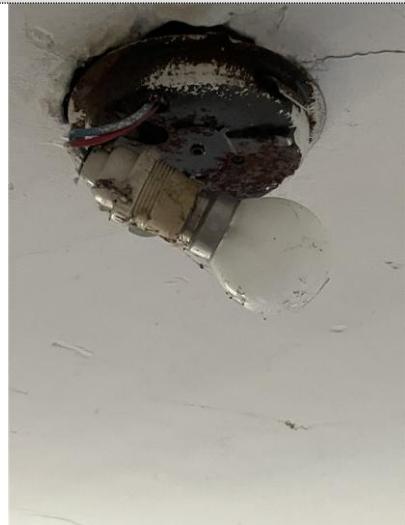
**Point de contrôle N° B.7.3 a)**

<u>Description :</u>	L'ENVELOPPE d'au moins un matériel est manquante ou détériorée.
<u>Observation(s)</u>	L'enveloppe d'un boîtier de luminaire est manquante. Le matériel présente un risque de contact direct., L'enveloppe d'un socle de prise est détériorée. Le matériel présente un risque de contact direct.
<u>Localisation :</u>	SEJOUR/CUISINE RDC

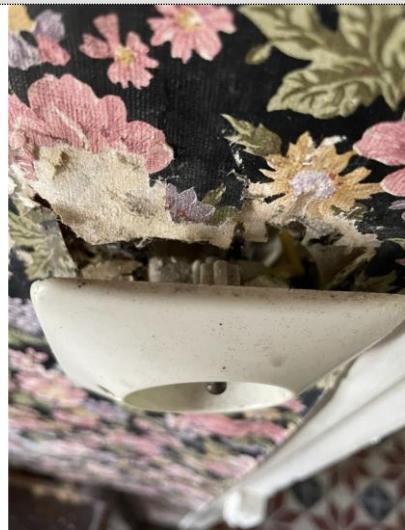
**Point de contrôle N° B.7.3 a)**

<u>Description :</u>	L'ENVELOPPE d'au moins un matériel est manquante ou détériorée.
<u>Observation(s)</u>	L'enveloppe d'un boîtier de luminaire est manquante. Le matériel présente un risque de contact direct., L'enveloppe d'un socle de prise est détériorée. Le matériel présente un risque de contact direct.
<u>Localisation :</u>	SEJOUR/CUISINE RDC

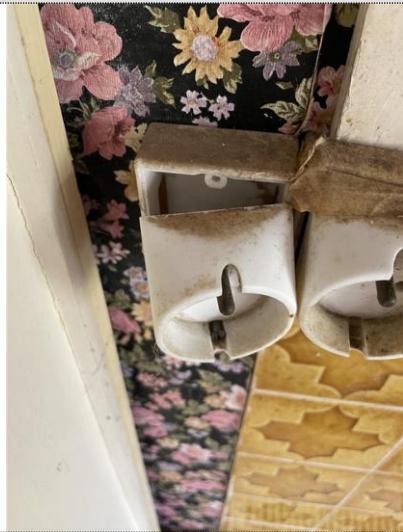
**Point de contrôle N° B.7.3 a)**

<u>Description :</u>	L'ENVELOPPE d'au moins un matériel est manquante ou détériorée.
<u>Observation(s)</u>	L'enveloppe d'un boîtier de luminaire est manquante. Le matériel présente un risque de contact direct., L'enveloppe d'un socle de prise est détériorée. Le matériel présente un risque de contact direct.
<u>Localisation :</u>	SEJOUR/CUISINE RDC

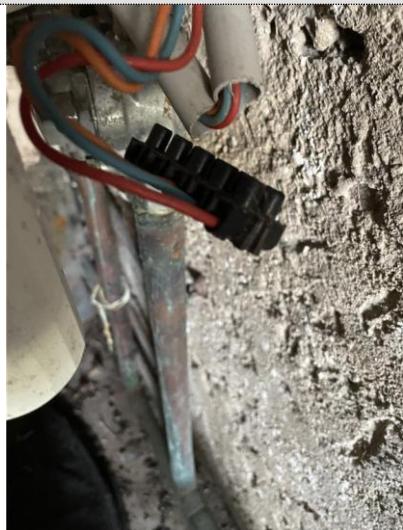
**Point de contrôle N° B.7.3 d)**

<u>Description :</u>	L'installation électrique comporte au moins une CONNEXION avec une partie active nue sous tension accessible.
<u>Observation(s)</u>	Présence de dominos accessibles. Les dominos devraient être dans un boîtier de connexion afin d'éviter tout risque de contact direct.
<u>Localisation :</u>	GARAGE DGT RDC

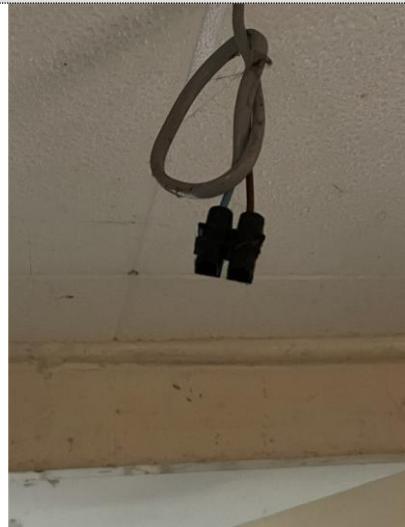
## Point de contrôle N° B.7.3 d)

<u>Description :</u>	L'installation électrique comporte au moins une CONNEXION avec une partie active nue sous tension accessible.
<u>Observation(s)</u>	Présence de dominos accessibles. Les dominos devraient être dans un boîtier de connexion afin d'éviter tout risque de contact direct.
<u>Localisation :</u>	GARAGE DGT RDC

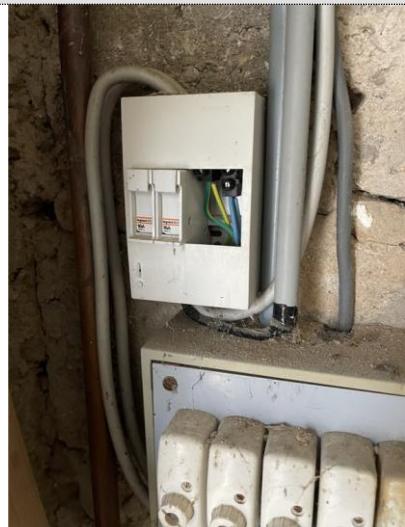
## Point de contrôle N° B.7.3 e)

<u>Description :</u>	L'installation électrique comporte au moins un dispositif de protection avec une partie active nue sous tension accessible.
<u>Observation(s)</u>	Risque de contact direct au niveau du tableau électrique. Lorsque le tableau électrique est fermé, il ne doit pas être possible de rentrer en contact avec les parties actives.
<u>Localisation :</u>	GARAGE

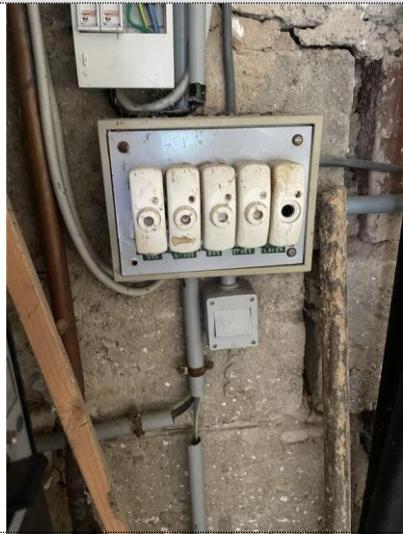
## Point de contrôle N° B.7.3 e)

<u>Description :</u>	L'installation électrique comporte au moins un dispositif de protection avec une partie active nue sous tension accessible.
<u>Observation(s)</u>	Risque de contact direct au niveau du tableau électrique. Lorsque le tableau électrique est fermé, il ne doit pas être possible de rentrer en contact avec les parties actives.
<u>Localisation :</u>	GARAGE

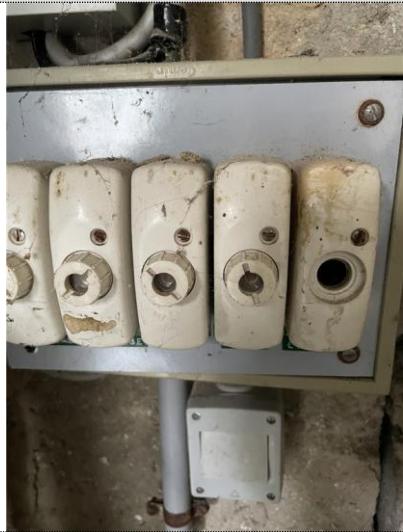
## Point de contrôle N° B.8.3 a)

<u>Description :</u>	L'installation comporte au moins un MATERIEL ELECTRIQUE vétuste.
<u>Observation(s)</u>	Présence de fusibles à tabatière, à broches rechargeables, porte fusible à couteaux, à bascule, à puits vétustes., Présence de douilles métalliques non reliées à la terre, non autorisées car elles présentent un risque de contact direct. Douille avec alimentation bilatérale
<u>Localisation :</u>	GARAGE

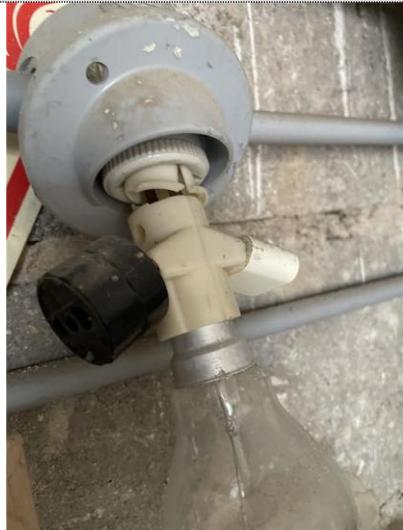
## Point de contrôle N° B.8.3 a)

<u>Description :</u>	L'installation comporte au moins un MATERIEL ELECTRIQUE vétuste.
<u>Observation(s)</u>	Présence de fusibles à tabatière, à broches rechargeables, porte fusible à couteaux, à bascule, à puits vétustes., Présence de douilles métalliques non reliées à la terre, non autorisées car elles présentent un risque de contact direct. Douille avec alimentation bilatérale
<u>Localisation :</u>	GARAGE

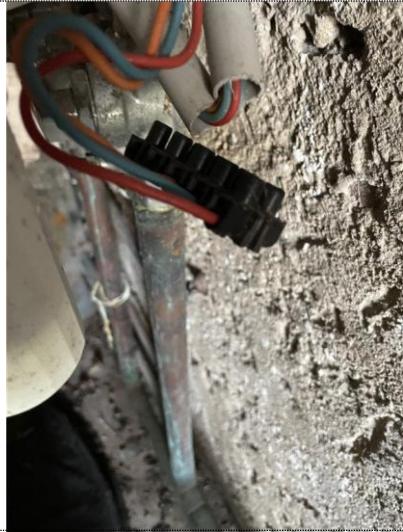
## Point de contrôle N° B.8.3 e)

<u>Description :</u>	Au moins un CONDUCTEUR isolé n'est pas placé sur toute sa longueur dans un conduit, une goulotte, une plinthe ou une huisserie, en matière isolante ou métallique, jusqu'à sa pénétration dans le MATERIEL ELECTRIQUE qu'il alimente.
<u>Observation(s)</u>	Présence de conducteurs isolés non protégés mécaniquement. Les conducteurs isolés ne doivent pas être visibles, ils doivent être protégés mécaniquement sur toute leur longueur.
<u>Localisation :</u>	GARAGE

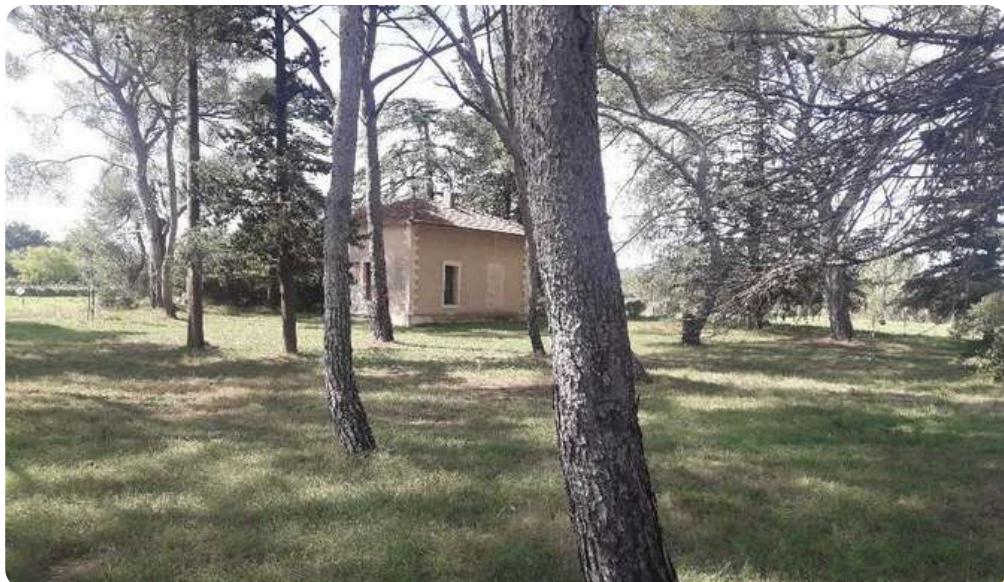
Terrain respectant les obligations de débroussaillement, source : ONF.

Le débroussaillement consiste sur une profondeur d'au moins 50 mètres<sup>1</sup> autour de son habitation, à **réduire la quantité de végétaux et à créer des discontinuités** dans la végétation restante.
