# DIAGNOSTIC DE L'INSTALLATION D'ASSAINISSEMENT NON COLLECTIF EXISTANTE Contrôle avant vente

**N° de dossier :** 45329 ZB009001

Diagnostic réalisé sur la commune de : TRIGUERES

Date de la visite : 02/12/2025

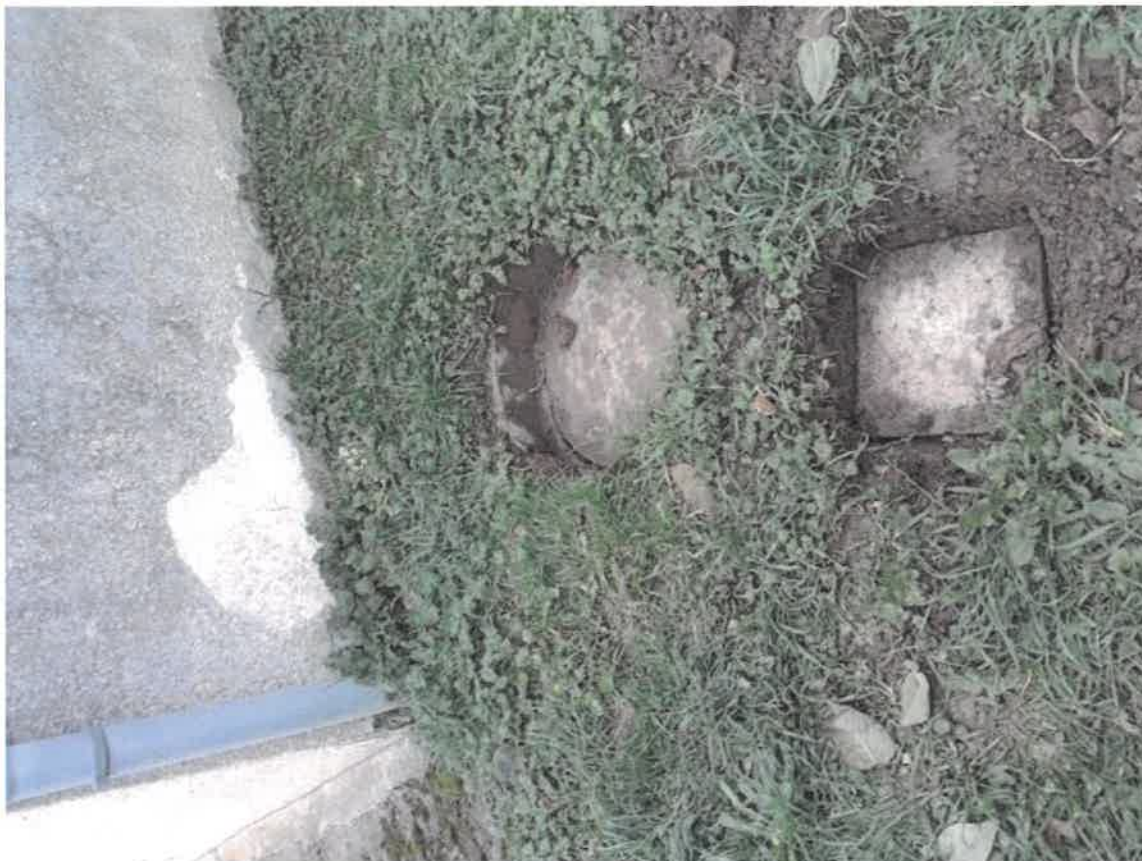
- **Fosse septique :**

Fosse : **Accessible**

Volume de la fosse: **1,0 m³**

Eaux collectées : **Eaux vannes**

Etat : **Correct**

Branchements : **Corrects**

Fosse septique

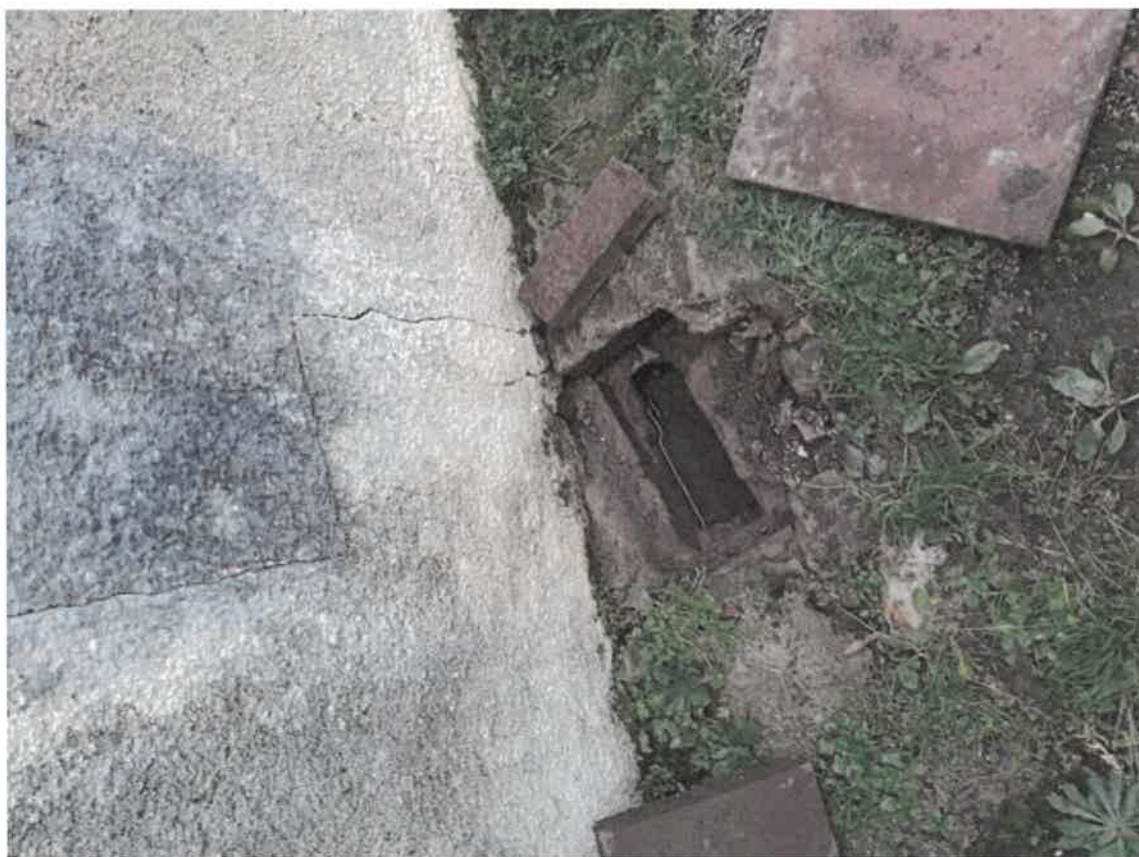
Regard de collecte des eaux usées de la cuisine

**Les eaux usées prétraitées de la fosse septique s'évacuent vers un collecteur agricole situé de l'autre côté de la route. Le rejet des eaux usées de la cuisine n'a pas été localisé.**

**Le plan est fourni à titre indicatif. Une réhabilitation du dispositif d'assainissement non collectif est à réaliser, en fonction de la taille de l'habitation et de la capacité d'infiltration du sol (réalisation d'une étude de sol), dans un délai d'un an après la vente.**
