Dossier de Diagnostic Technique

MISSION N° : 451200728

| PROPRIÉTAIRE | MISSION |
|--|---|
| Nom : Succession M. GUERIN-BOUSSET Jean-Pierre Adresse : 10 rue du Pont de Pierre Ville : 45340 NANCRAY-SUR-RIMARDE | Adresse : 10 rue du Pont de Pierre Ville : 45340 NANCRAY-SUR-RIMARDE |

| MISSION | | | |
|---|---|---|--|
| Type : Maison | Nbre pièces : 2 | Lot : - | |

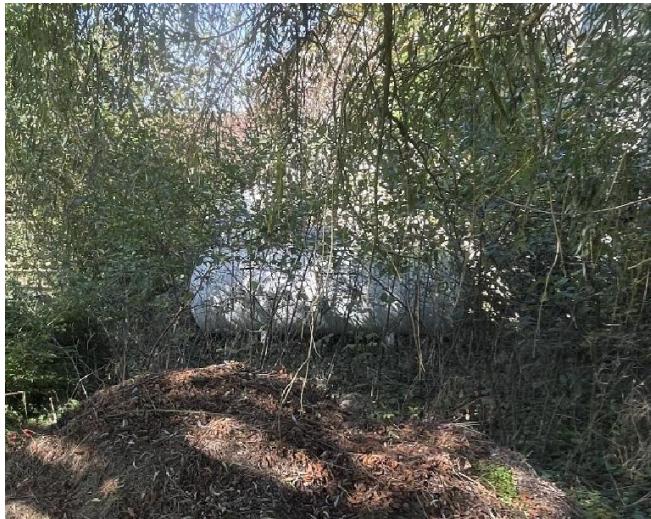
Cuve gaz situé sur le pignon Est de la maison

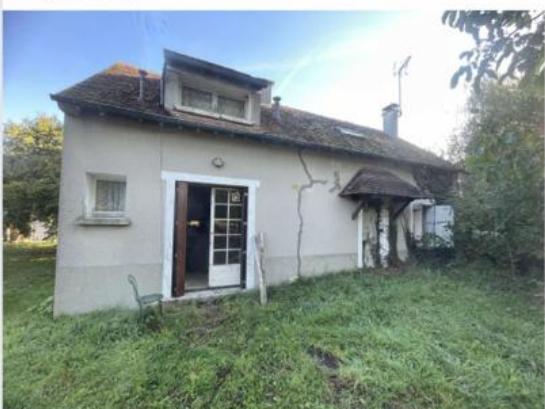
ANNEXE PHOTOGRAPHIQUE**Façade Sud**

Façade en pierres moellon, extension cuisine mur en blocs de béton creux
Non isolé
Présence de doublage ou de plâtres
Porte fenêtre, porte et fenêtres en bois simple vitrage
Présence de volets en bois.

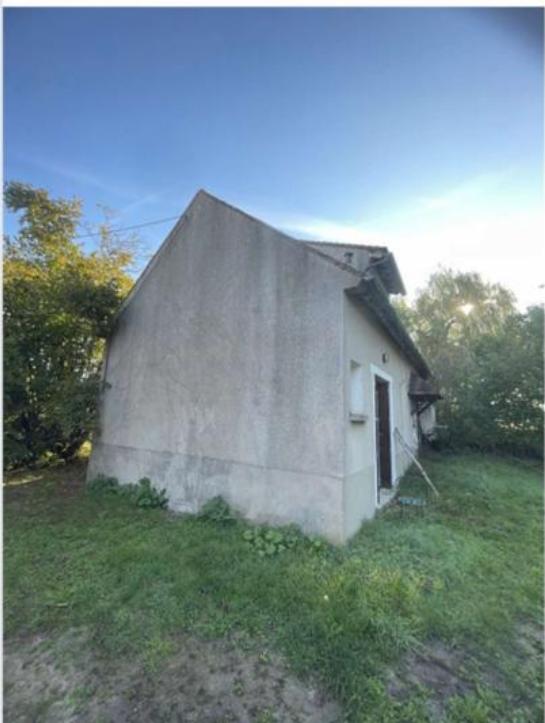
Façade Ouest

Extension cuisine, salle de douche, escalier mur en blocs de béton creux
Non isolé
Présence de doublage ou de plâtres

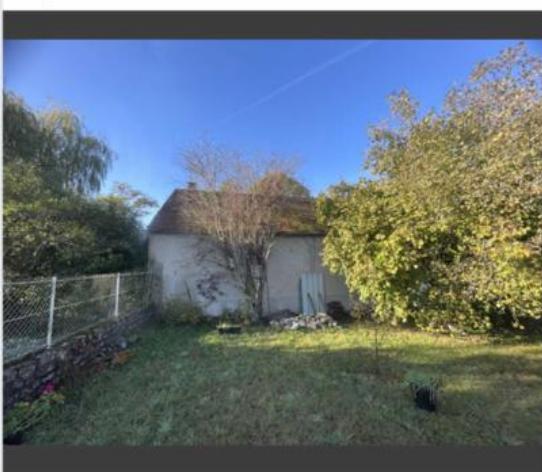
Façade Nord

Façade en pierre moellon
Extension cuisine, salle de douche, escalier mur en blocs de béton creux
Non isolé
Présence de doublage ou de plâtres
Absence d'ouverture

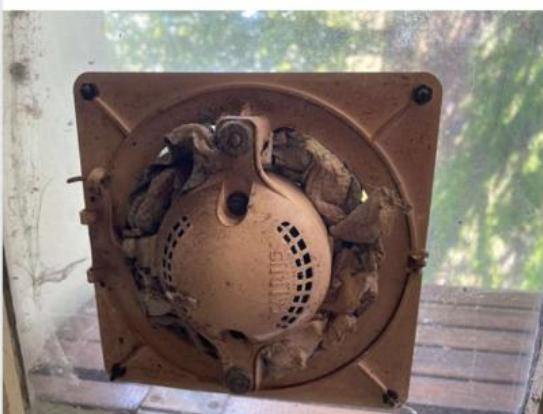
Ventilation

Présence d'une ventilation de fenêtre.

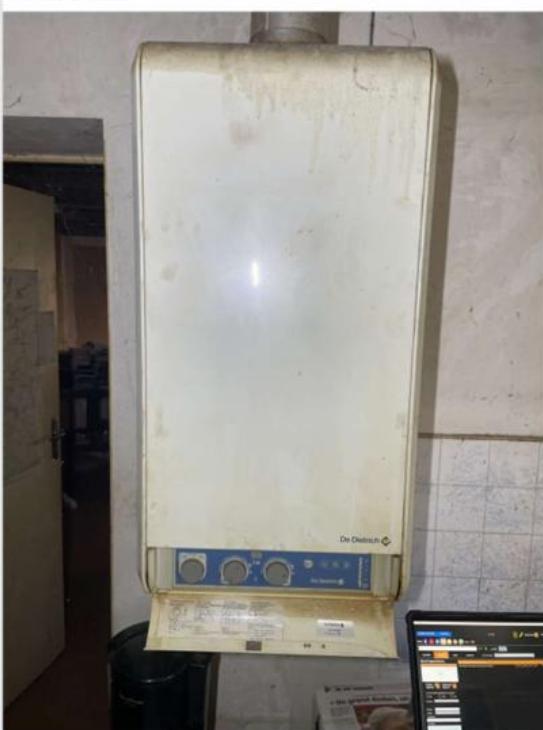
Chaudière gaz dans la cuisine
Fournie aussi l'eau chaude sanitaire.
Marque : Dediétrich
Modèle : City 2.24 B/P

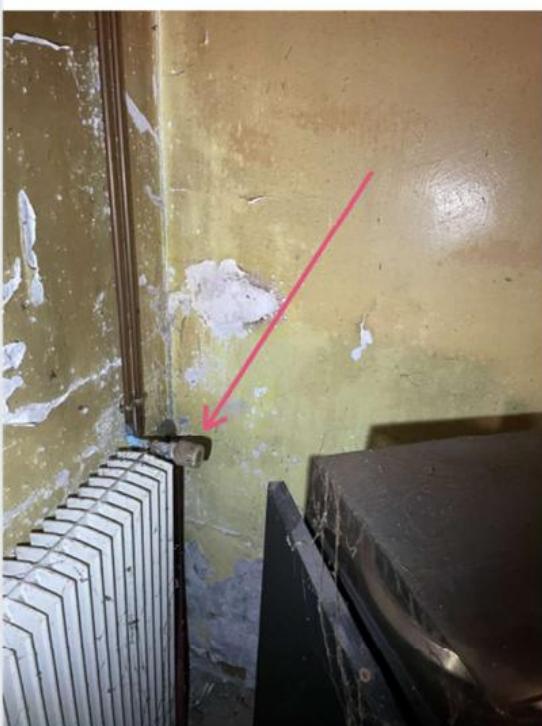
Radiateurs bi tubes
à eau chaude

Robinets thermostatique.

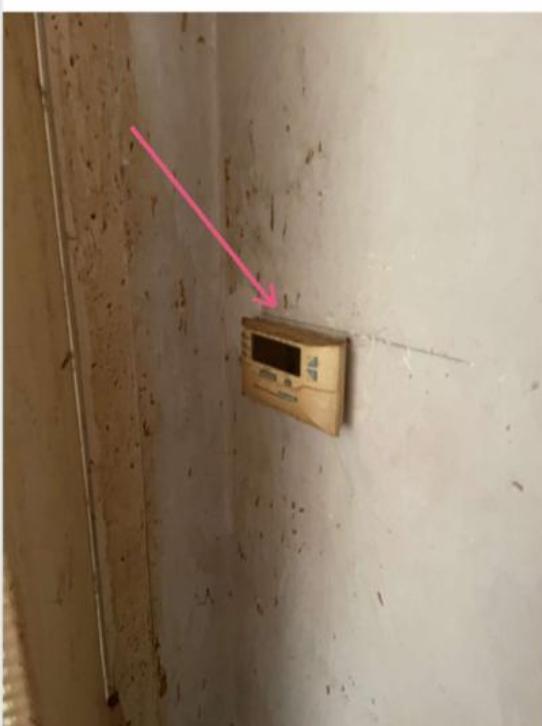
Termostat

Présence d'un thermostat central.

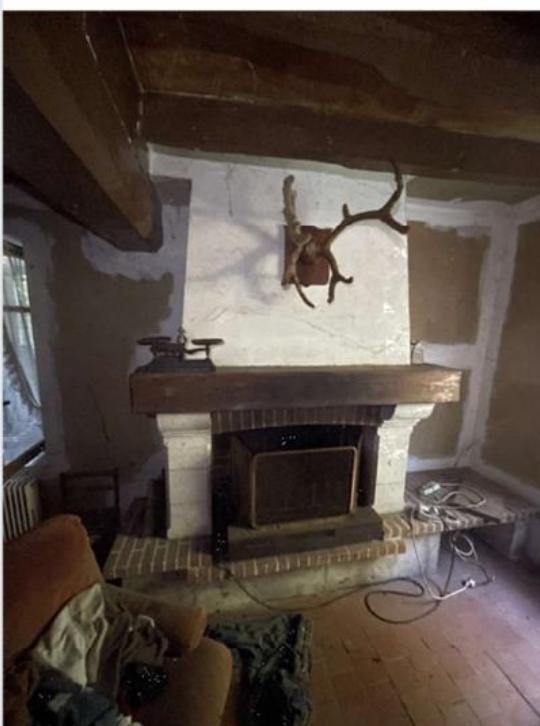
Cheminée à foyer ouvert.

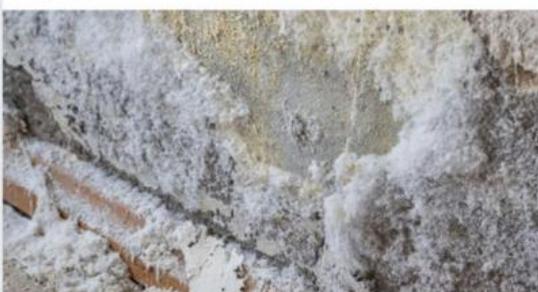
Salpêtre

**commentaires****Causes du Salpêtre**

1. Humidité Excessive : L'humidité dans les murs est la principale cause de l'apparition du salpêtre. Elle peut provenir de diverses sources telles que les remontées capillaires, les infiltrations d'eau ou la condensation.

3. Infiltrations d'Eau : Les fissures dans la maçonnerie, les joints défectueux autour des fenêtres et des portes, ou un mauvais entretien général peuvent favoriser l'apparition du salpêtre.

1. Dégradation des Matériaux : Le salpêtre peut causer l'effritement des peintures et enduits, ainsi que le décollement des papiers peints.

1. Identification et Réparation des Sources d'Humidité : Il est crucial de traiter la source d'humidité avant d'appliquer tout traitement anti-salpêtre.

3. Assainissement des Murs : Assécher les murs en améliorant la ventilation et en utilisant des déshumidificateurs.

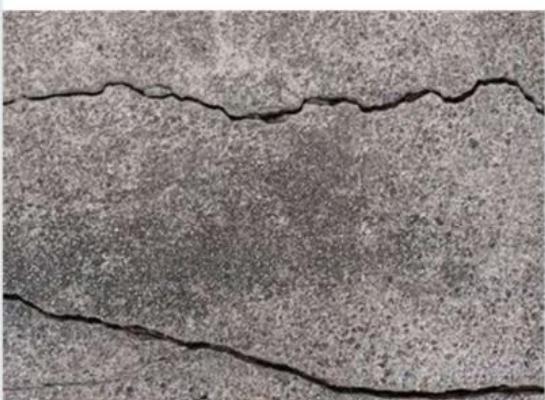
Fissures

Les fissures sur l' extérieur de maison peuvent être causées par plusieurs facteurs. Dont les plus courantes :

- Mouvements de terrain** : Les tassements ou retraits des argiles, ainsi que les secousses sismiques, peuvent provoquer des fissures.
- Dilatation thermique** : Les variations de température peuvent entraîner des mouvements dans les matériaux, surtout s'il n'y a pas de joints pour absorber ces dilatations.

- Infiltrations d'eau** : L'eau qui pénètre dans les murs peut provoquer des fissures, surtout si elle n'est pas correctement drainée.
- Défaux de construction** : Des problèmes au niveau des fondations ou des chainages peuvent entraîner des fissures.

- Mauvaise application de l'enduit** : Une mauvaise préparation ou application de l'enduit peut également causer des fissures.
- Variations de température** : Les matériaux de construction se dilatent et se contractent avec les changements de température, ce qui peut provoquer des fissures.

- Défaux de fondations** : Des fondations mal conçues ou mal réalisées peuvent entraîner des fissures importantes.

Conseil : Consulter un professionnel si la fissure est très large ou si elle semble indiquer un problème structurel plus grave. Des interventions lourdes seront peut-être nécessaires telles que des reprises en sous-œuvre, des chainages, des reprises complètes des murs.
